## การสำรวจปริมาณรังสีรอบห้องตรวจด้วยรังสีเอกซ์ โดยใช้อุปกรณ์วัดปริมาณรังสีชนิดโอเอสแอล

## A Survey of Radiation Dose Around the X-Rays Room Using Optically Stimulated Luminescence (OSL) Dosimeter

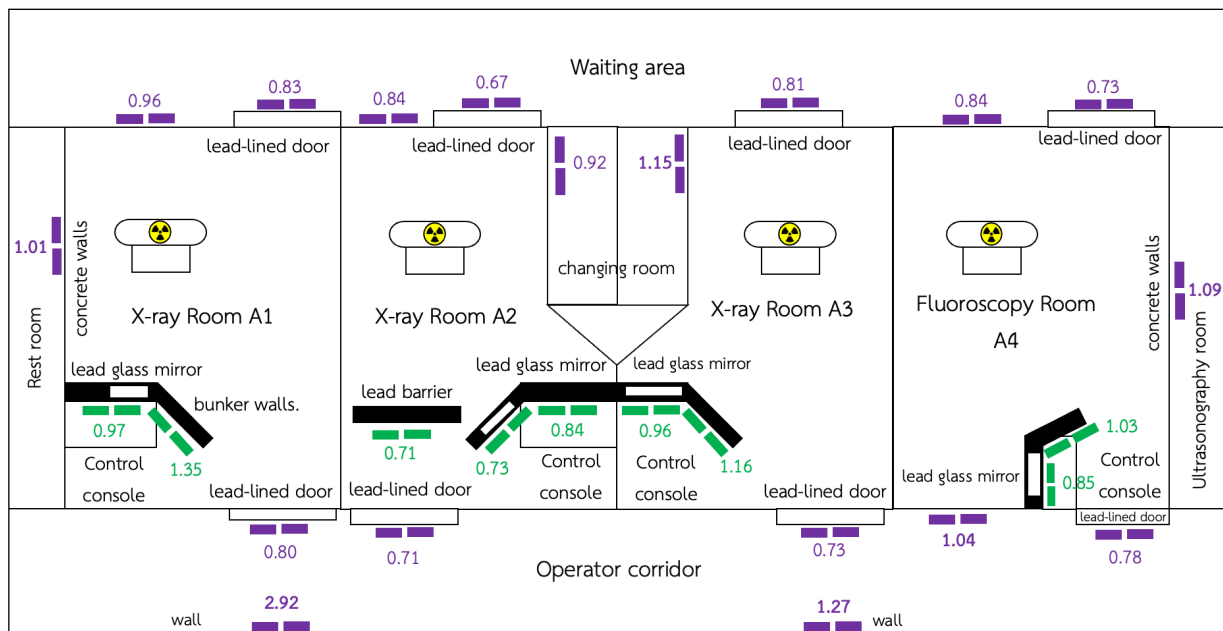
ค่าปริมาณรังสีพื้นที่ที่ตรวจตราบริเวณห้องตรวจทางรังสีวินิจฉัย อาคาร A ชั้น 1 ที่มีห้องเอกซเรย์ทั่วไปจำนวน 3 ห้อง และห้องเอกซเรย์ฟลูออโรสโคปีจำนวน 1 ห้อง พบว่ามีค่าปริมาณรังสีสูงกว่าขีดจำกัดสำหรับบุคคลทั่วไป คือ 1 mSv/year จำนวน 6 ตำแหน่ง ประกอบด้วย ห้องเอกซเรย์ทั่วไป A1 จำนวน 2 ตำแหน่ง คือ ผนังฝั่งห้องพักเจ้าหน้าที่ และผนังตรงข้ามประตูห้องตรวจบริเวณทางเดินผู้ปฏิบัติงาน มีค่า 1.01 และ 2.92 mSv/y ตามลำดับ ห้องตรวจเอกซเรย์ A3 จำนวน 2 ตำแหน่ง คือ บริเวณผนังห้องเปลี่ยนชุด และผนังฝั่งตรงข้าม

ประตูห้องตรวจบริเวณทางเดินผู้ปฏิบัติงาน มีค่า 1.15 และ 1.27 mSv/y ตามลำดับ และห้องเอกซเรย์ฟลูออโรสโคปี A4 จำนวน 2 ตำแหน่ง คือ ผนังฝั่งทางเดินผู้ปฏิบัติงาน และผนังห้องอัลตราซาวด์ มีค่า 1.04 และ 1.09 mSv/y ตามลำดับ และพบว่าบริเวณหน้าห้องตรวจซึ่งเป็นที่นั่งรอตรวจสำหรับผู้ป่วย และพื้นที่ตรวจตราอื่นๆ มีค่าปริมาณรังสีไม่เกินค่าขีดจำกัดการได้รับรังสีสำหรับบุคคลทั่วไป มีค่าอยู่ในช่วง 0.71 – 0.96 mSv/y และบริเวณพื้นที่ควบคุมของห้องตรวจทั้ง 4 ห้องพบว่า ค่าปริมาณรังสีไม่เกินค่าขีดจำกัดการได้รับรังสีสำหรับผู้ปฏิบัติงาน โดยมีค่าปริมาณรังสีในช่วง 0.71 – 1.35 mSv/y (รูปที่ 2)

รูปที่ 2 ค่า ambient dose equivalent (หน่วย mSv/y) ที่วัดบริเวณต่างๆ ทั้งพื้นที่ตรวจตรา (สีม่วง) และพื้นที่ควบคุม (สีเขียว) ในห้องเอกซเรย์ทั่วไป จำนวน 3 ห้องและห้องฟลูออโรสโคปี 1 ห้อง ที่ชั้น 1 อาคาร A

บริเวณพื้นที่ที่ตรวจตราของห้องตรวจเอกซเรย์ทั่วไป ห้องตรวจฟลูออโรสโคปีและห้องตรวจเอกซเรย์คอมพิวเตอร์ พบปริมาณรังสีสูงกว่าขีดจำกัดการได้รับรังสีของบุคคลทั่วไป มากกว่า 1 mSv/y ตามคำแนะนำของ ICRP<sup>2</sup> อาจมีสาเหตุจาก ประตูป้องกันรังสีของห้องตรวจชำรุด หรืออายุการใช้งานที่ยาวนานอาจส่งผลให้ประสิทธิภาพกำบังรังสีลดลง<sup>14</sup> และการที่ในบางครั้งไม่ปิดประตูห้องขณะที่มีการถ่ายภาพรังสี ทำให้ค่าปริมาณรังสีบริเวณพื้นที่ที่ตรวจตรามีค่าสูงอาจส่งผลให้ผู้ปฏิบัติงานและบุคคลทั่วไปได้รับรังสี จำเป็นต้องปรับปรุง ซ่อมแซมประตูและปรับปรุงแนวปฏิบัติในการทำงานโดยให้ปิด ทุกครั้งที่มีการถ่ายภาพรังสี รวมถึงการตรวจสอบประสิทธิภาพ การกำบังรังสีของผนัง กระจกป้องกันรังสี ประตู เป็นรอบตาม ข้อเสนอแนะเพื่อให้เกิดความปลอดภัยทางรังสีและการออกแบบ สร้างห้องเอกซเรย์ที่เป็นไปตามมาตรฐาน<sup>4,6</sup> นอกจากนี้ การติดป้ายเตือนบริเวณรังสี จะช่วยจำกัดพื้นที่เพื่อป้องกัน ไม่ให้บุคคลทั่วไปที่ไม่ได้เกี่ยวข้องได้รับรังสี หรืออาจเกิดจากการ ไม่คำนวณแบบแปลนห้องเอกซเรย์ให้เป็นไปตามมาตรฐาน ก่อนการดำเนินการก่อสร้าง<sup>15</sup>

การศึกษาในครั้งนี้พบบริเวณพื้นที่ตรวจตราจำนวน 9 ตำแหน่ง ที่มีปริมาณรังสีมากกว่าค่าขีดจำกัดปริมาณรังสีที่ ประชาชนทั่วไปควรได้รับ ผู้วิจัยและผู้ปฏิบัติงานในหน่วย รังสีวิทยาได้ดำเนินการแก้ไขปรับปรุง และทำการตรวจสอบ อีกครั้ง รวมถึงแจ้งผู้ปฏิบัติงานเพื่อหลีกเลี่ยงบริเวณที่สามารถ วัดปริมาณรังสีได้สูง การสำรวจปริมาณรังสีรอบห้องตรวจ ทางรังสีวินิจฉัยในพื้นที่ตรวจตราและพื้นที่ควบคุมควรดำเนินการ เป็นประจำตามมาตรฐาน เพื่อให้ทราบค่าปริมาณรังสี ที่ผู้ปฏิบัติงานได้รับอยู่ในเกณฑ์ความปลอดภัยหรือไม่ เช่นเดียวกับการสำรวจปริมาณรังสีด้วยอุปกรณ์วัดปริมาณรังสี ประจำตัวบุคคล และทำให้ทราบประสิทธิภาพการกำบังรังสี ของผนังห้อง ประตู และอุปกรณ์กำบังรังสีอื่นๆ นอกจากนี้ การสร้างห้องเอกซเรย์ควรมีการออกแบบและคำนวณ ความหนาของผนังให้เป็นไปตามที่มาตรฐานกำหนดเพื่อ ความปลอดภัยทางรังสีแก่ผู้ปฏิบัติงานและบุคคลทั่วไป เมื่อพบบริเวณที่มีปริมาณรังสีสูงกว่าขีดจำกัดการได้รับรังสี ต้องมีขั้นตอนการหาสาเหตุ การแจ้งให้ผู้ปฏิบัติงานทุกคนทราบ และดำเนินการแก้ไขปรับปรุงเพื่อพัฒนาการทำงานอย่างปลอดภัย

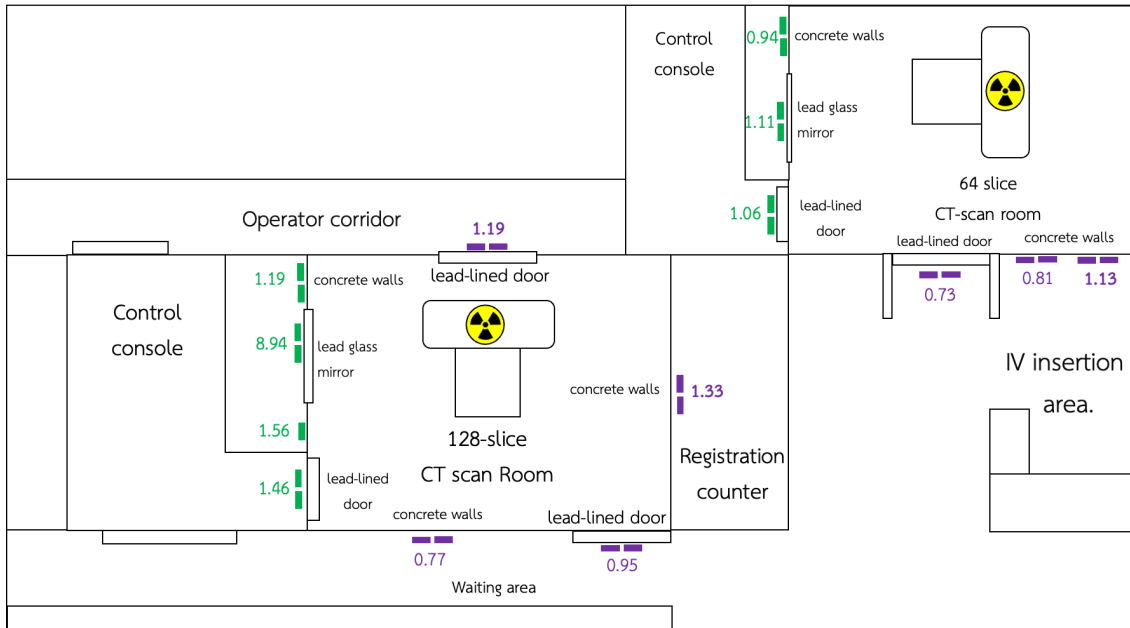
ค่าปริมาณรังสีพื้นที่ที่ตรวจตราบริเวณห้องตรวจทางรังสีวินิจฉัย อาคาร A ชั้น 2 ซึ่งมีพื้นที่ห้องตรวจเอกซเรย์คอมพิวเตอร์ จำนวน 2 ห้อง พบว่า ในพื้นที่ที่ตรวจตราของห้องตรวจเอกซเรย์คอมพิวเตอร์ 64 สไลซ์ บริเวณพื้นที่เตรียมฉีดสารทึบรังสีมีค่าปริมาณรังสีเท่ากับ 1.13 mSv/y และห้องตรวจเอกซเรย์คอมพิวเตอร์ 128 สไลซ์ พบว่า มี 2 ตำแหน่ง คือ บริเวณผนังฝั่งเคาน์เตอร์ลงทะเบียนผู้ป่วยและประตูะตูะแก้วฝั่งทางเดินผู้ปฏิบัติงาน วัดค่าปริมาณรังสีได้เท่ากับ 1.33 และ 1.19 mSv/y ตามลำดับ ซึ่งค่าที่ได้มีค่าสูงกว่าค่าขีดจำกัดการได้รับรังสีของบุคคลทั่วไป สำหรับพื้นที่ตรวจตราอื่นๆ มีค่าปริมาณรังสีอยู่ในช่วง 0.73 – 0.95 mSv/y อยู่ในเกณฑ์ปลอดภัย ในพื้นที่ควบคุมมีค่าปริมาณรังสีในตำแหน่งต่างๆ

ในช่วง 0.94 – 8.94 mSv/y ไม่เกินขีดจำกัดการได้รับรังสีของผู้ปฏิบัติงาน (รูปที่ 3)

รูปที่ 3 ค่า ambient dose equivalent (หน่วย mSv/y) ที่วัดบริเวณต่างๆ ทั้งพื้นที่ตรวจตรา (สีม่วง) และพื้นที่ควบคุม (สีเขียว) ในห้องเอกซเรย์คอมพิวเตอร์ จำนวน 2 ห้อง ที่ชั้น 2 อาคาร A

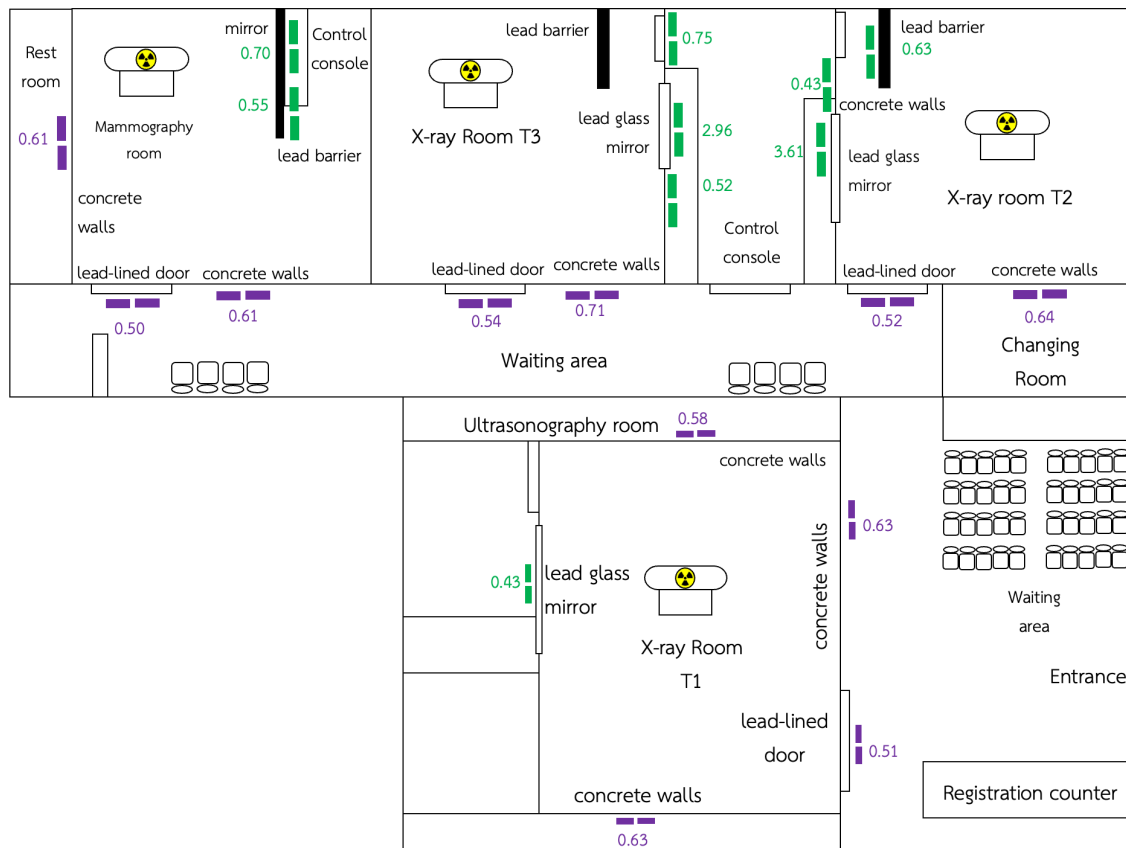
ค่าปริมาณรังสีพื้นที่ที่ตรวจตราบริเวณห้องตรวจทางรังสีวินิจฉัย อาคาร B ชั้น B2 ที่มีห้องเอกซเรย์ทั่วไป จำนวน 3 ห้อง และห้องเอกซเรย์เต้านม จำนวน 1 ห้อง พบว่า ทุกตำแหน่งในพื้นที่ตรวจตราและพื้นที่ควบคุมมีค่าปริมาณรังสีไม่เกินขีดจำกัดการได้รับรังสีของบุคคลทั่วไปและผู้ปฏิบัติงาน โดยค่าปริมาณรังสีในพื้นที่ตรวจตรามีค่าอยู่ในช่วง 0.5 – 0.71 mSv/y และพื้นที่ควบคุมมีค่าปริมาณรังสีอยู่ในช่วง 0.43 – 3.61 mSv/y (รูปที่ 4)

รูปที่ 4 ค่า ambient dose equivalent (หน่วย mSv/y) ที่วัดบริเวณต่างๆ ทั้งพื้นที่ตรวจตรา (สีม่วง) และพื้นที่ควบคุม (สีเขียว) ในห้องเอกซเรย์ทั่วไป จำนวน 3 ห้อง และห้องเอกซเรย์เต้านม จำนวน 1 ห้อง ที่ชั้นใต้ดิน 2 อาคาร B

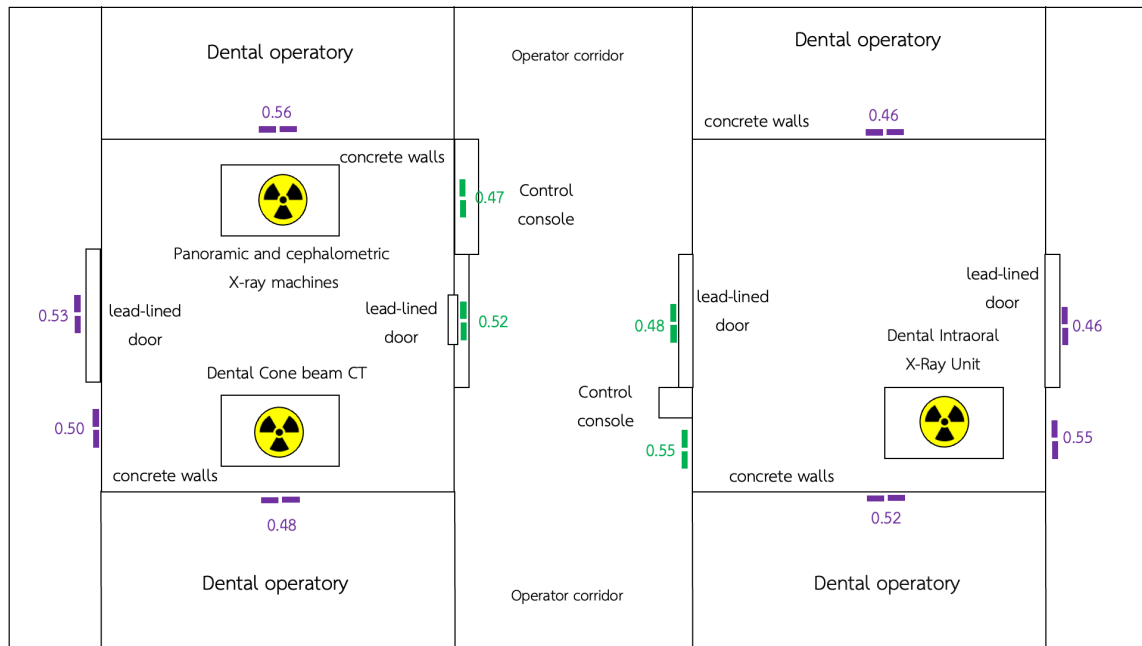
ค่าปริมาณรังสีพื้นที่ตรวจตราบริเวณห้องตรวจทางรังสีวินิจฉัย อาคาร B ชั้น B1 ที่มีห้องเอกซเรย์ฟัน จำนวน 2 ห้อง ประกอบด้วยเครื่องเอกซเรย์ฟันชนิด panoramic cephalometric เครื่องชนิด dental cone beam CT และเครื่องเอกซเรย์ฟันชนิด intra-oral พบว่า พื้นที่ตรวจตรา

มีค่าปริมาณรังสีอยู่ในช่วง 0.46 - 0.56 mSv/y และพื้นที่ควบคุมมีค่าปริมาณรังสีในช่วง 0.47 - 0.55 mSv/y ไม่เกินขีดจำกัดการได้รับรังสีของทั้งผู้ปฏิบัติงานและบุคคลทั่วไป (รูปที่ 5)

รูปที่ 5 ค่า ambient dose equivalent (หน่วย mSv/y) ที่วัดบริเวณต่างๆ ทั้งพื้นที่ตรวจตรา (สีม่วง) และพื้นที่ควบคุม (สีเขียว) ในห้องเอกซเรย์ฟันภายในช่องปาก จำนวน 1 ห้อง และห้องเอกซเรย์ฟันภายนอกช่องปาก จำนวน 1 ห้อง ที่ชั้นใต้ดิน 1 อาคาร B
