การประเมินสภาพและฟื้นฟูโครงสร้างลานคอนกรีตเสริมเหล็กบริเวณชายฝั่งทะเล: กรณีศึกษา  
ลานอเนกประสงค์สาธารณะเมืองพัทยา จังหวัดชลบุรี  
Structural Assessment and Rehabilitation of a Coastal Reinforced Concrete  
Platform: A Case Study of a Public Multipurpose Plaza in Pattaya City,  
Chonburi

<sup>1</sup>ศูนย์พัฒนาและที่ปรึกษาด้านวิศวกรรมโยธา คณะวิศวกรรมศาสตร์ มหาวิทยาลัยบูรพา

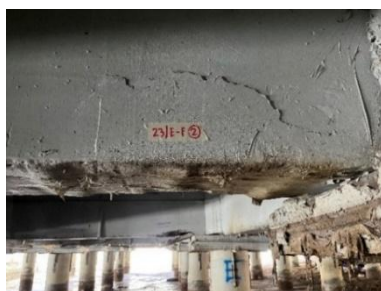
| ความเสียหาย | ลักษณะความเสียหาย | สีแผนผัง |
|---|---|---|
| ระดับ 2 | รอยแตกร้าวเฉพาะจุดและคอนกรีตหลุดร่อนเล็กน้อย ไม่พบการสูญเสียหน้าตัดเหล็กเสริม | สีเหลือง |

ภาพที่ 3 ตัวอย่างลักษณะความเสียหายในแต่ละระดับ: (ก) ความเสียหายระดับ 2 (ข) ความเสียหายระดับ 3

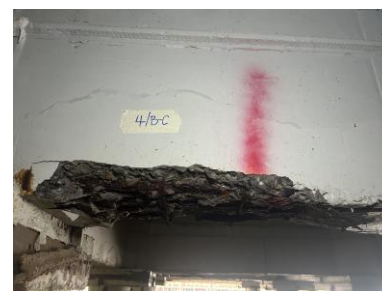
(ข)

| ความเสียหาย | ลักษณะความเสียหาย | สีแผนผัง |
|---|---|---|
| ระดับ 3 | เหล็กเสริมเกิดสนิมและสูญเสียหน้าตัดอย่างมีนัยสำคัญ คอนกรีตแตกร้าวและหลุดร่อนรุนแรง | สีแดง |

| ชิ้นส่วน | แนวทางการซ่อมแซมและเสริมกำลังที่ความเสียหายรุนแรง (ระดับ 3) |
|---|---|
| เสา | สกัดคอนกรีตที่เสื่อมสภาพ ขจัดสนิมบนเหล็กเสริม ทาน้ำยาประสานคอนกรีต หล่อซ่อมด้วย Structural Repair Mortar และเสริมกำลังด้วยการพันแผ่น CFRP จำนวน 6 ชั้น |
| คาน | สกัดคอนกรีตที่เสียหาย ตัดต่อเปลี่ยนเหล็กเสริมด้านล่างใหม่ ทาน้ำยาประสาน หล่อซ่อมด้วย Structural Repair Mortar และเสริมกำลังด้วยแผ่น CFRP เพื่อพื้นฟูกำลังรับน้ำหนักบรรทุกจร |
| แป้นหัวเสา | รื้อถอนและก่อสร้างใหม่ทั้งหมดด้วยคอนกรีตเทในที่พร้อมการจัดวางเหล็กเสริมใหม่ด้วยเหล็กตะแกรงเพื่อรับโมเมนต์ดัดและแรงเฉือนทะลุจากการถ่ายน้ำหนักจากคานสู่หัวเสา |

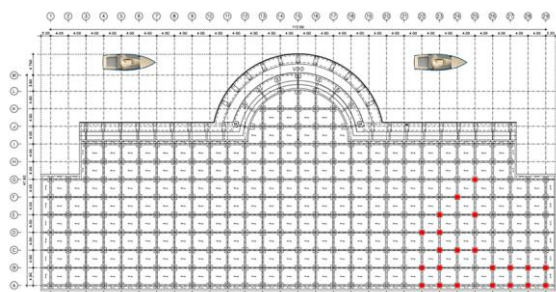
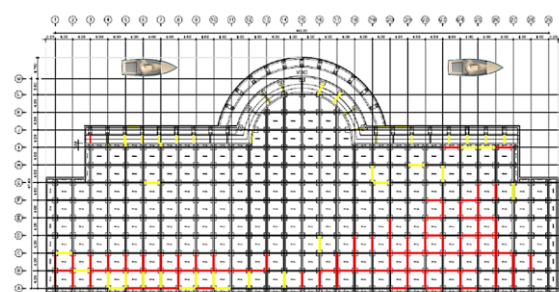
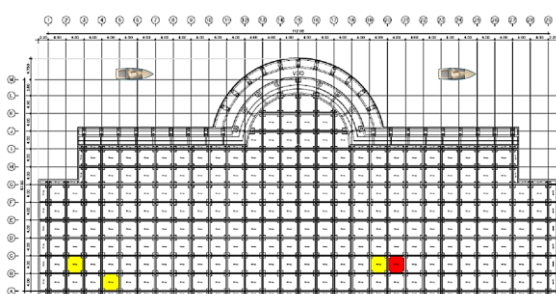
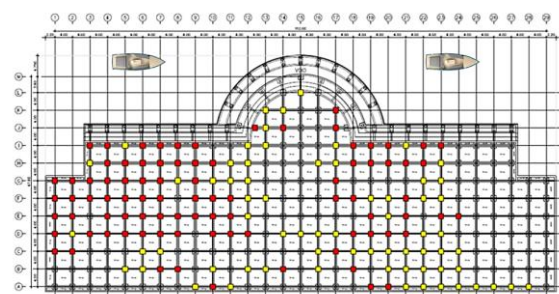
ภาพที่ 5 แผนผังความเสียหายของชิ้นส่วนโครงสร้าง (ก) เสา (ข) คาน (ค) พื้น และ (ง) แป้นหัวเสา

ผลการตรวจพินิจพบความเสียหายกระจายตัวทั่วทั้งโครงสร้าง โดยมีการกระจุกตัวของความเสียหายระดับ 3 บริเวณแนวริมทะเลและโซนน้ำขึ้นน้ำลง จำนวนและสัดส่วนที่ตรวจพบความเสียหายแสดงดังตารางที่ 2 โดยมีแผนผังแสดงความเสียหายของเสา คาน พื้น และแป้นหัวเสา ดังภาพที่ 5 โดยพบว่าแป้นหัวเสามีสัดส่วนความเสียหายระดับ 3 สูงสุดในสัดส่วน 32.5% รองลงมาคือคานในสัดส่วน 15.1% และเสาในสัดส่วน 8.2% กระจุกตัวบริเวณใกล้ชายหาด และพื้นพบเพียง 1 ส่วนเท่านั้น

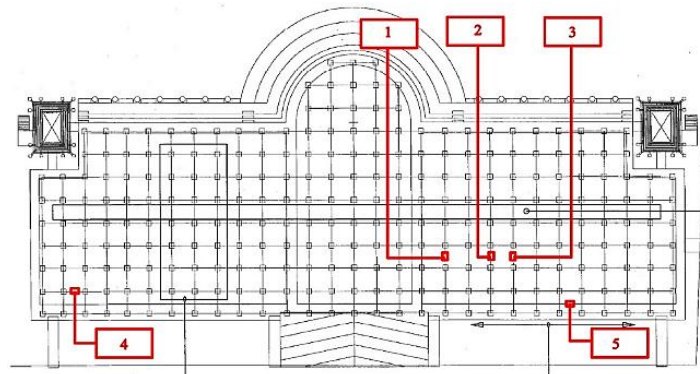
ภาพที่ 6 ผังตำแหน่งคานที่ทำการทดสอบศักย์ไฟฟ้าครึ่งเซลล์

การทดสอบศักย์ไฟฟ้าครึ่งเซลล์บริเวณชิ้นส่วนคานที่พบความเสียหายทางกายภาพระดับ 3 จำนวน 5 ตำแหน่งแสดงดังภาพที่ 6 โดยมีผลทดสอบดังตารางที่ 5 จากผลการประเมินพบว่า ตัวอย่างส่วนใหญ่มีค่าศักย์ไฟฟ้าที่วัดได้ไม่ต่ำกว่า -200 mV ( $\text{CuSO}_4$ ) ซึ่งแปลผลตามมาตรฐานได้ว่า มีความน่าจะเป็นมากกว่า 90% ที่ไม่เกิดการกัดกร่อนของเหล็กเสริมแบบแอคทีฟ (Active Corrosion) ณ ขณะทดสอบ มีเพียงตำแหน่ง HC4 เท่านั้นที่มีค่าศักย์ไฟฟ้าต่ำสุดเท่ากับ -289 mV ซึ่งบ่งชี้ว่าไม่สามารถสรุปความน่าจะเป็นของการกัดกร่อนได้อย่างชัดเจน ซึ่งอาจมีความเสี่ยงพบความเสียหายจากการกัดกร่อนของเหล็กเสริมได้

จากผลการทดสอบพบว่าความแตกต่างระหว่างระดับความเสียหายทางกายภาพภายนอกระดับ 3 กับผลศักย์ไฟฟ้าครึ่งเซลล์ส่วนใหญ่ยังอยู่ในช่วงที่บ่งชี้ถึงความน่าจะเป็นต่ำของการเกิดการกัดกร่อนแบบแอคทีฟ โดยพบว่าการเกิดสนิมและการแตกร่อนของคอนกรีตกระจุกตัวอยู่เฉพาะบริเวณเหล็กเสริมล่าง ณ ปลายคานที่เชื่อมต่อกับแป้นหัวเสา ซึ่งเป็นผลจากการชำรุดของแป้นหัวเสาในระดับรุนแรงหลายตำแหน่งจนเกิดการสูญเสียกำลังและเกิดการขยายตัวบริเวณรอยต่อคอนกรีต (Cold Joint) ระหว่างปลายคานและแป้นหัวเสา ซึ่งก่อให้เกิดรอยแตกร้าวเฉพาะจุด ทำให้ความชื้นและคลอไรด์สามารถแทรก

ซึมเข้าถึงเหล็กเสริมลางบริเวณปลายคานได้ง่าย ในขณะที่คอนกรีตบริเวณกลางคานและส่วนครึ่งบนของหน้าตัดยังคงมีสภาพสมบูรณ์และไม่ปรากฏรอยแตกร้าว โดยพบการกัดกร่อนเฉพาะในตำแหน่งที่ใกล้กับรอยต่อที่เสียหายซ้ำซ้อนเท่านั้น (HC4) ลักษณะดังกล่าวสอดคล้องกับรายงานของ Otieno และคณะ [8] ที่ชี้ว่ารอยร้าวและคุณภาพคอนกรีตมีผลต่อการกัดกร่อนในสภาพแวดล้อมทางทะเล และสอดคล้องกับแนวทางการประเมินแบบบูรณาการของ Loreto และคณะ [11] และ Bayuaji และคณะ [12] ทั้งนี้การทดสอบ Half-cell Potential แสดงความน่าจะเป็นของกิจกรรมการกัดกร่อน ณ ขณะและบริเวณที่ทดสอบ แต่ไม่ได้วัดอัตราการกัดกร่อนหรือการสูญเสียหน้าตัดที่สะสมในอดีตโดยตรง ดังนั้นความเสียหายที่เกิดขึ้นแล้วบริเวณ Cold Joint อาจยังปรากฏทางกายภาพแม้ค่าศักย์ไฟฟ้าในช่วงเวลาทดสอบจะไม่แสดงความน่าจะเป็นสูงของ Active Corrosion การแปลผลจึงควรพิจารณา ร่วมกับการตรวจพินิจ สภาพรอยแตกร้าว และผลการทดสอบอื่นประกอบกัน

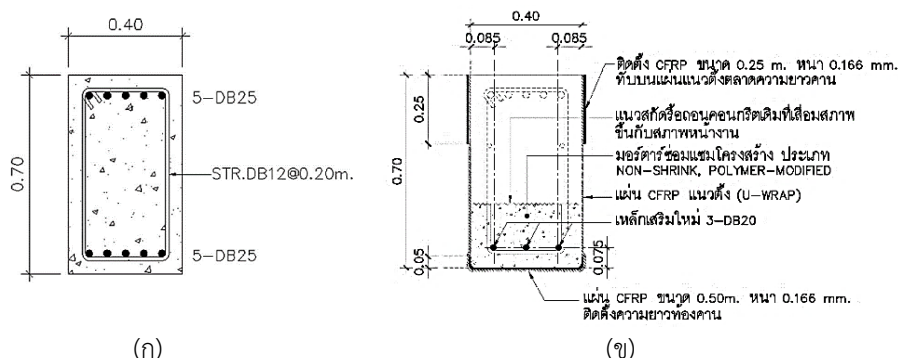
ภาพที่ 7 (ก) รายละเอียดหน้าตัดคานโครงสร้างเดิมและ (ข) รายละเอียดหน้าตัดคานภายหลังซ่อมแซมและเสริมกำลัง

จากการคำนวณย้อนกลับด้วยวิธีหน่วยแรงใช้งาน (Working Stress Design, WSD) จากข้อมูลรายละเอียดหน้าตัดคานเดิมดังแสดงในภาพที่ 7 (ก) โดยกำหนดคุณสมบัติวัสดุประกอบด้วย กำลังอัดคอนกรีต 280 ksc ตามค่ากำลังอัดออกแบบเดิมที่ประเมินไว้ และกำลังครากของเหล็กเสริมหลักและเหล็กปลอก 4,000 ksc พบว่าโครงสร้างคานเดิมมีความสามารถในการรับน้ำหนักบรรทุกจรออกแบบปลอดภัยสูงสุดประมาณ 1,750 กก./ตร.ม. โดยมีความสามารถในการรับโมเมนต์ดัดเป็นตัวควบคุม อย่างไรก็ตามเอนกประสงค์นี้เคยผ่านการปรับปรุงพื้นผิวโดยการเทพอกเพิ่มความหนา 8 ซม. เพื่อทำเป็นผิวคอนกรีตพิมพ์ลาย ซึ่งส่งผลให้เกิดน้ำหนักบรรทุกคงที่เพิ่มเติมประมาณ 192 กก./ตร.ม. ดังนั้นความสามารถในการรับน้ำหนักบรรทุกจรจึงคงเหลือประมาณ 1,500 กก./ตร.ม.

จากผลการประเมินข้างต้น ได้กำหนดเป้าหมายการซ่อมแซมและเสริมกำลังออกเป็น 2 ขั้นตอนหลักประกอบด้วย ขั้นตอนที่ 1: การฟื้นฟูกำลังรับน้ำหนักของโครงสร้างคานกรณีตัดชิ้นส่วนเหล็กเสริมเดิมที่เกิดสนิมออกแล้วทำการเข้าแบบเทคอนกรีตโครงสร้างใหม่พร้อมติดตั้งเหล็กเสริมล่างใหม่ขนาด 3-DB20 เกรด SD40 ซึ่งจะส่งผลให้คานมีความสามารถในการรับน้ำหนักบรรทุกจรพื้นฐานเท่ากับ 500 กก./ตร.ม. ซึ่งสอดคล้องตามข้อกำหนดกฎกระทรวงกำหนดการออกแบบโครงสร้างอาคารและลักษณะและคุณสมบัติของวัสดุที่ใช้ในงานโครงสร้างอาคาร พ.ศ. 2566 [18] สำหรับประเภทการใช้อาคารสนามนันทนาการ และขั้นตอนที่ 2: การเสริมกำลังด้วยแผ่น CFRP บริเวณใต้ท้องคานตามมาตรฐาน ACI 440.2R [9] เพื่อยกระดับและฟื้นฟูความสามารถในการรับน้ำหนักบรรทุกจรให้กลับมาสมบูรณ์เต็มประสิทธิภาพที่ระดับ 1,500 กก./ตร.ม. โดยในขั้นตอนนี้ คานได้รับการออกแบบให้สามารถต้านทานแรงเฉือนออกแบบสูงสุด ( $V_u$ ) เท่ากับ 42,730 กก. และโมเมนต์ดัดออกแบบสูงสุด ( $M_u$ ) เท่ากับ 20,861 กก.ม. โดยหน้าตัดคานที่ได้รับการออกแบบเสริมกำลังได้แสดงไว้ดังภาพที่ 7 (ข)

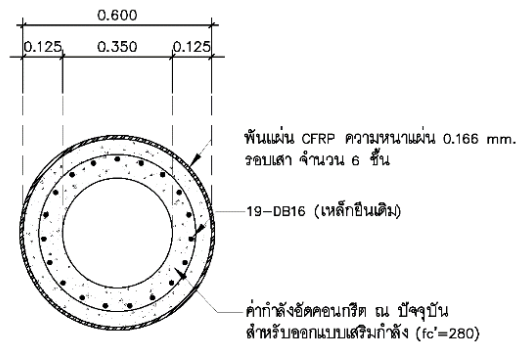
ภาพที่ 8 รูปแบบการพันแผ่น CFRP เพื่อเพิ่มสภาวะโอบรัดสำหรับชิ้นส่วนเสาต่อม่อ

สำหรับชิ้นส่วนเสาตอม่อที่เสียหายระดับ 3 มีสาเหตุจากสภาพแวดล้อมริมทะเลที่มีทรายทับถมบริเวณเสา ทำให้ความยาวประสิทธิภาพลดลงและเกิดพฤติกรรมคล้ายเสาสั้น ประกอบกับแรงดันด้านข้างจากมวลทรายตะกอนที่ทับถม ซึ่งเมื่อ

วิเคราะห์น้ำหนักบรรทุกทุกประลัยตามมาตรฐาน ASCE/SEI 7-22 [19] จะได้แรงอัดประลัยตามแนวแกนออกแบบ  $P_u$  เท่ากับ 29,614 กก. และโมเมนต์ดัดประลัยออกแบบ  $M_u$  เท่ากับ 39,746 กก.ม. การฟื้นฟูสภาพและเสริมกำลังเสาจึงดำเนินการโดยการสักรัดคอนกรีตเสาและเปลี่ยนเหล็กที่เป็นสนิมด้วยเหล็กเสริมใหม่และทำการซ่อมผิวคอนกรีตแล้วจึงพันโอบรัดด้วยแผ่น CFRP หนา 0.166 มม. จำนวน 6 ชั้น รอบเสาต่อม่อทรงกลมขนาดเส้นผ่านศูนย์กลาง 60 ซม. ดังแสดงในภาพที่ 8 โดยมีวัตถุประสงค์เพื่อเพิ่มคุณสมบัติการโอบรัด (Confinement) ซึ่งจะส่งผลให้กำลังรับแรงอัดและแรงดัดของเสาเพิ่มสูงขึ้นถึงระดับเกณฑ์ความปลอดภัย โดยแผนภาพแรงอัดในแนวแกนและโมเมนต์ดัด (P-M Diagram) สำหรับหน้าตัดเสาก่อนและหลังการเสริมกำลังด้วยแผ่น CFRP แสดงดังภาพที่ 9

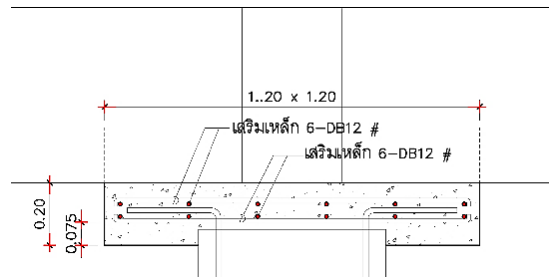
ภาพที่ 10 การฝังเหล็กเสริมในแป้นหัวเสาสำหรับการก่อสร้างใหม่

จากการสำรวจซึ่งพบว่าแป้นหัวเสาเมื่ออัตราการเสื่อมสภาพระดับรุนแรงสูงถึง 32.5% และข้อจำกัดในการรื้อถอนแป้นหัวเสาออกโดยไม่หล่อสร้างใหม่ภายใต้การทำงานในพื้นที่แคบ การศึกษาจึงได้จำลองและวิเคราะห์พฤติกรรมด้วย FEM เพื่อประเมินพฤติกรรมเชิงกลของแป้นหัวเสาในการกระจายแรงและลดการกระจุกตัวของความเค้นบริเวณรอยต่อระหว่างเสาต่อม่อและคาน โดยเปรียบเทียบระหว่างกรณีมีแป้นหัวเสาและไม่มีแป้นหัวเสา

สำหรับแป้นหัวเสาที่ผิวคอนกรีตแตกร่อนอย่างรุนแรงได้รื้อถอนและหล่อใหม่ด้วยขนาดเดิม 1.20 x 1.20 เมตร หนา 0.20 เมตร และเสริมด้วยเหล็กตะแกรงด้วยเหล็กข้ออ้อยขนาด 12 มม. 6 เส้น (6-DB12) จำนวน 2 ชั้น ดังแสดงในภาพที่ 10 เพื่อคงหน้าที่กระจายน้ำหนักบรรทุกจากคานลงสู่เสาและลดการกระจุกตัวของความเค้นบริเวณขอบคานกับพื้นที่หน้าตัดเสา

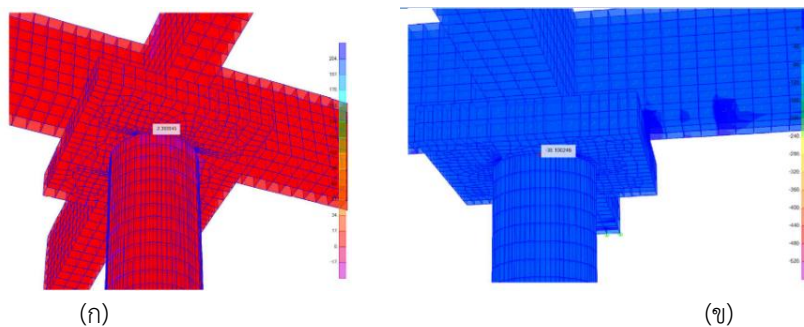
ภาพที่ 11 การวิเคราะห์ความเค้นด้วยวิธี FEM กรณีมีแป้นหัวเสา (ก) ความเค้นอัดสูงสุด และ (ข) ความเค้นดึงสูงสุด

ผลการวิเคราะห์แบบจำลองไฟไนต์เอลิเมนต์ ดังแสดงในภาพที่ 11 พบว่า ในกรณีมีแป้นหัวเสา โครงสร้างสามารถกระจายแรงได้อย่างมีประสิทธิภาพ โดยมีความเค้นดึงสูงสุด (Maximum Tensile Stress) บริเวณจุดเชื่อมต่อเพียง 2.30 ksc ซึ่งคิดเป็นสัดส่วนเพียง 6.35% ของกำลังรับแรงดึงของคอนกรีตที่ 36.22 ksc และมีความเค้นอัดสูงสุด (Maximum Compressive Stress) เท่ากับ 38.10 ksc คิดเป็นสัดส่วนเพียง 11.6% ของกำลังอัดคอนกรีตที่ประเมินได้ของแป้นหัวเสา ซึ่งมีค่าเท่ากับ 328 ksc ขณะที่ในกรณีตัดแป้นหัวเสาออกโดยไม่มีการหล่อสร้างใหม่ทดแทน จากผลการวิเคราะห์ดังภาพที่ 12 พบว่า ความเค้นดึงสูงสุดบริเวณรอยต่อคานและหัวเสาจะเพิ่มขึ้นอย่างมากถึง 38.04 ksc หรือมากกว่า 16 เท่า ซึ่งเกินกว่ากำลังรับแรงดึงของคอนกรีต ซึ่งนำไปสู่ความเสียหายเนื่องจากแรงดึงบริเวณจุดต่อ ขณะที่ความเค้นอัดสูงสุดปรับตัวเพิ่มขึ้นเป็น 135.03 ksc ผลการวิเคราะห์นี้จึงยืนยันว่าแป้นหัวเสาทำหน้าที่สำคัญในการลดความเค้นกระจุกตัวและสนับสนุนถึงความจำเป็นในการหล่อสร้างแป้นหัวเสาใหม่สำหรับตำแหน่งที่เสื่อมสภาพรุนแรง

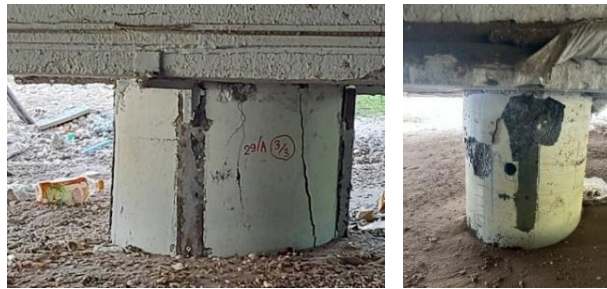
ภาพที่ 13 ลักษณะการเสื่อมสภาพรุนแรงของเสาตอม่อด้วยพฤติกรรมเสาสั้นจากการทับถมของทรายชายหาด

จากการสำรวจซึ่งสังเกตพบความเสียหายระดับรุนแรงของเสาตอม่อกระจุกตัวบริเวณชายฝั่งที่มีการสะสมตัวของทรายชายหาดสูงตามแนวลาดชันดังภาพที่ 13 ขณะที่เสาในพื้นที่ทรายราบเรียบหรือมีความสูงปกติกลับไม่ปรากฏความเสียหายที่ส่งผลต่อเสถียรภาพอย่างเด่นชัด ทำให้เสาที่ถูกทรายทับถมเกิดความยาวประสิทธิผลที่สั้นลง ทำให้พฤติกรรมของเสามีกลไกเสมือนเป็นเสาสั้นที่มีสติฟเนสหรือความแข็งเกร็งด้านข้าง (Lateral Stiffness) สูงขึ้น ส่งผลให้เสาบริเวณดังกล่าวรับแรงด้านข้างและเกิดโมเมนต์ดัดและแรงเฉือนสูงกว่าเสาข้างเคียงเมื่อได้รับแรงกระทำในแนวราบจาก กระแสน้ำ คลื่นทะเล และการหดและขยายตัวของผลของการเปลี่ยนแปลงอุณหภูมิ โดยเมื่อพิจารณาสาเหตุจากผลการวิเคราะห์โครงสร้างโดยพิจารณาปรับความยาวประสิทธิผลของเสาให้สอดคล้องกับระดับการทับถมของทราย พบว่าโมเมนต์ดัดของเสาที่ถูกทรายทับถมในระดับสูงจะมีค่ามากขึ้นอย่างมีนัยสำคัญ เนื่องจากความยาวประสิทธิผลที่ลดลงทำให้ค่าความแข็งเกร็งด้านข้างเพิ่มขึ้นและรับแรงภายในสูงขึ้น โดยมีค่าโมเมนต์ดัดเพิ่มขึ้นตั้งแต่ 1.23 เท่าจนถึง 4.03 เท่าเมื่อเทียบกับกรณีวิเคราะห์ด้วยพื้นทรายราบเรียบ โดยค่าโมเมนต์ดัดเพิ่มขึ้นมากที่สุดในเสาตามแนวกрид A ซึ่งมีการทับถมสูงสุดและมีการทับถมน้อยลงจนถึงแนวกрид H โดยเสาในแนวกрид A เกิดโมเมนต์ดัดในเสาที่ถูกทรายทับถมเท่ากับ 39,746 กก.ม. และกรณีพื้นทรายราบเรียบเท่ากับ 9,846 กก.ม. คิดเป็นสัดส่วนสูงถึง 4.03 เท่า โดยผลการวิเคราะห์ไดอะแกรมโมเมนต์ดัดของเสาที่มีการทับถมของทรายที่สูงขึ้นตามสภาพแวดล้อมจริงและกรณีที่พื้นทรายราบเรียบสม่ำเสมอในภาพที่ 14 ก และ (ข) ตามลำดับ
