ปัจจัยที่ทำให้เกิดการแตกร้าวของเนื้อดินปั้น กรณีศึกษางานปั้นดอกไม้  
สำหรับตกแต่งชิ้นงานเซรามิกรูปแบบตะกร้าสาน  
โรงงานจำปาเซรามิก อำเภอเมือง จังหวัดลำปาง

Study the factors that cause clay cracking in the case of a case  
study of decorative flower molding in ceramics.

Champa Ceramic Factory Mueang District Lampang Province

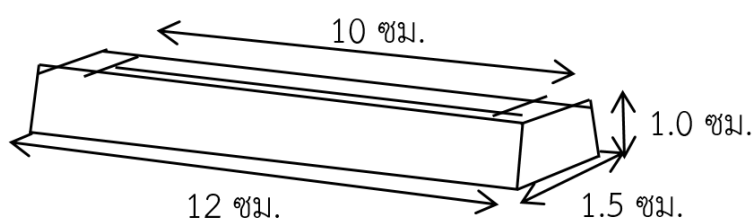
4) ทดสอบความหดตัวของเนื้อดินจะสอดคล้องกับค่าของความเหนียวของเนื้อดินกล่าวคือเนื้อดินที่มีความเหนียวมากจะหดตัวมาก เนื้อดินที่มีความเหนียวน้อยจะมีค่าการหดตัวน้อยสามารถทำการทดสอบค่าการหดตัวของเนื้อดินได้โดยทำแท่งทดสอบสี่เหลี่ยมจากเนื้อดินที่จะใช้งาน มีขนาดกว้าง 1.0x1.5 เซนติเมตร ยาว 12 เซนติเมตร และทำเครื่องหมายบอกความยาวบนแท่งทดสอบ

ยาว 10 เซนติเมตร ดังภาพที่ 1 ผึ่งแห้งทดสอบให้แห้ง ณ อุณหภูมิห้อง (ประมาณ 24 ชั่วโมง) จากนั้นนำแห้งทดสอบไปอบให้แห้งที่อุณหภูมิ 110 องศาเซลเซียส เป็นเวลา 1 ชั่วโมง แล้ววัดความยาวจัดบันทึกเป็นความยาวเมื่อแห้ง (เซนติเมตร) ดังสูตรต่อไปนี้

ภาพที่ 1 การทดสอบการหดตัวของเนื้อดิน

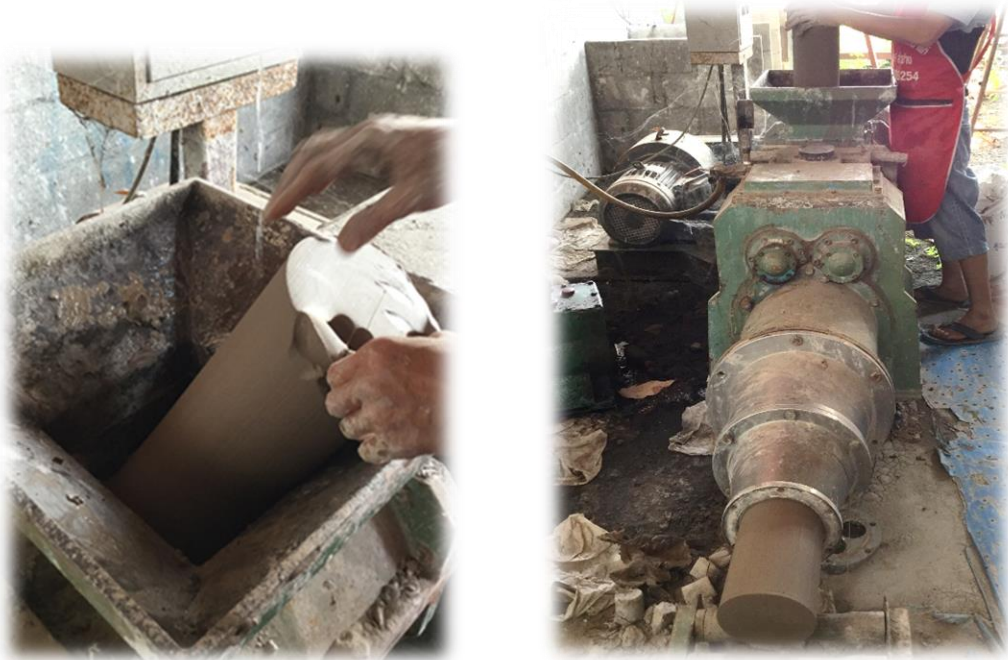
4.1 ผลงานวิจัยพบว่า ปัจจัยที่มีผลต่อการแตกร้าวของเนื้อดินปั้น กรณีศึกษาการปั้นดอกไม้ติดขึ้นงานรูปแบบตะกร้าสาน โรงงานจำปาเซรามิก พบว่าขึ้นได้การเตรียมดินสำหรับปั้นตะกร้าสานทางโรงงานใช้ดินสำเร็จรูป นำมานวดและผ่านเครื่องรีดดินให้เป็นเส้น พนักงานเตรียมดินด้วยการนำดินสำเร็จรูปมาผ่านเครื่องนวดดินแบบสุญญากาศ 6 - 7 รอบ โดยค่าความแข็ง ดังแสดงในตารางที่ 1 วัดความแข็งด้วยการใช้เครื่องวัดความแข็งกดไปที่แห้งดินด้วยเครื่องวัดความแข็งของดิน (Clay Hardness Tester) จากนั้นนำไปรีดเป็นเส้น ลักษณะดินที่ได้จะมีรอยแตกบริเวณผิวของเส้นดินที่รีดออกมาเมื่อทดลองผลและทำการปรับค่าความแข็งของดินให้ลดลงด้วยการเติมน้ำลงไปขณะที่ทำการนวดดินเนื่องจากเครื่องนวดดินแบบสุญญากาศ และเพิ่มจำนวนรอบของนำดินผ่านเครื่องนวดดินจากเดิม

ภาพที่ 2 การเตรียมเนื้อดินปั้นของโรงงานจำปาเซรามิก ด้วยการใช้เครื่องนวดดินแบบสุญญากาศ

6 - 7 รอบ เป็น 10-12 รอบ เพื่อให้เนื้อดินมีความชื้นเท่ากัน ทดสอบค่าความแข็งลดลงอยู่ที่ 4.5 จากนั้นนำดินที่ได้ไปเข้าเครื่องรีดให้ดินเป็นเส้น ไม่พบรอยแตกที่บริเวณผิวด้านนอกของเส้นดิน

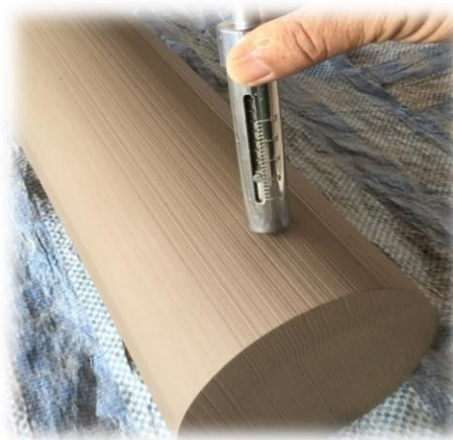
ความแข็งของเนื้อดินวัดด้วยเครื่อง Clay Hardness Tester	
ก่อนปรับปรุงความแข็ง	หลังปรับปรุงความแข็ง
6.5	4.5

ภาพที่ 3 การวัดค่าความแข็งของเนื้อดินปั้นหลังผ่านเครื่องนวดดินแบบสุญญากาศ

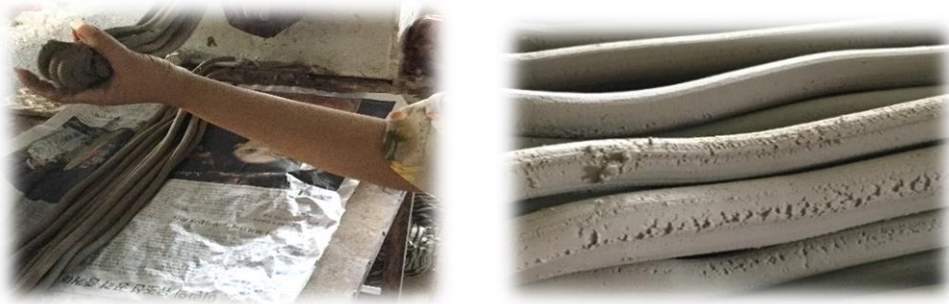
ภาพที่ 4 การรีดดินผ่านเครื่องรีดให้เป็นเส้น มีรอยแตกบริเวณผิวด้านนอกของเส้นดินที่รีดออกมา

จากการทดสอบสมบัติทางกายภาพของเนื้อดินปั้นก่อนการปรับปรุงพบว่าเนื้อดินปั้นที่ทางโรงงานจำปาเซรามิก ทำการนวดด้วยเครื่องนวดดินแบบสุญญากาศ มีความแข็งที่ 6.5 เมื่อวัดด้วยเครื่องวัดความแข็งของเนื้อดิน นำมาทดสอบความเหนียวของเนื้อดินปั้นหลังผ่านเครื่องนวดดิน ด้วยการชดเป็นวงสามารถชดเป็นได้บริเวณผิวรอบ ๆ มีรอยแตกร้าวบริเวณผิวด้านนอกมีค่าความชื้นร้อยละ 25.40 นำมาทดสอบค่าการหดตัว เมื่อแห้งพบว่ามีค่าการหดตัวที่ร้อยละ 2.26

หลังจากปรับให้เนื้อดินปั้นมีค่าความแข็งลดลง โดยการเติมน้ำด้วยการพ่นเป็นละอองฝอยระหว่างการนวดด้วยเครื่องนวดดินแบบสุญญากาศปริมาณน้ำที่เติมเข้าไปคิดเป็นร้อยละ 1.9 ของปริมาณน้ำในเนื้อดินปั้น จากนั้นเพิ่มจำนวนรอบของการนวดดินด้วยเครื่องนวดดินแบบสุญญากาศจากเดิมที่ทำการนวดดิน 6 - 7 รอบ เพิ่มเป็นนวดดิน 10 - 12 รอบ เพื่อให้เนื้อดินปั้นมีความชื้นสม่ำเสมอ จากการวัดค่าความแข็งของเนื้อดินปั้นพบว่าเนื้อดินมีความแข็งลดลงโดยมีค่าความแข็งเท่ากับ 4.5 และรีดดินให้เป็นเส้นจากนั้นใช้ผ้าชุบน้ำหมาด ๆ ปิดทับคลุมด้วยแผ่นพลาสติกทิ้งไว้ 1 คืน ก่อนนำมาทดสอบคุณสมบัติทางกายภาพพบว่า ทดสอบความเหนียวของเนื้อดินปั้นด้วยการชดเป็นวงไม่พบรอยแตกร้าวบริเวณผิวดินปั้น ทดสอบค่าความชื้นของดินพบว่าเนื้อดินปั้นมีค่าความชื้นเพิ่มขึ้นโดยมีค่าความชื้นร้อยละ 26.46 ทดสอบค่าการหดตัวเมื่อแห้งที่ร้อยละ 2.57 จากนั้นได้ทดลองให้พนักงานนำมาขึ้นเป็นรูปทรงตะกร้าสานและเป็นรูปดอกไม้ติด โดยจากการทดลองให้พนักงานแผนกปั้นของโรงงานจำปาเซรามิก นำเนื้อดินปั้นที่ได้ทำการปรับปรุงไปขึ้นรูปงานปั้นพบว่าสามารถลดอัตราการแตกร้าวได้เกือบทั้งหมดกล่าวคือไม่พบการแตกร้าวในชิ้นงาน เมื่อนำชิ้นงานเผาดิบที่ 800 องศาเซลเซียส และเผาเคลือบที่อุณหภูมิ 1250 องศาเซลเซียส ไม่พบการแตกร้าวของชิ้นงาน

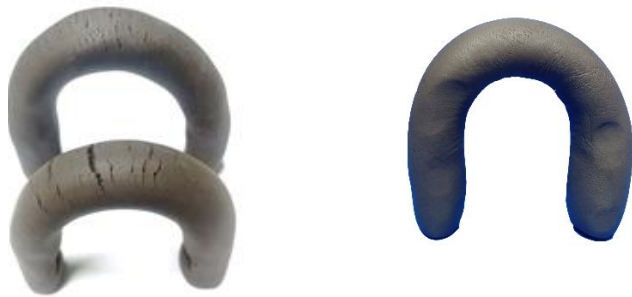
ภาพที่ 5 การทดสอบความเหนียวของเนื้อดิน (ก) หลังจากผ่านเครื่อง (ข) เนื้อดินปั้นที่ลดความชื้นลง 4.5 ผ่านเครื่องรีดคลุมด้วยผ้าทิ้งไว้ 1

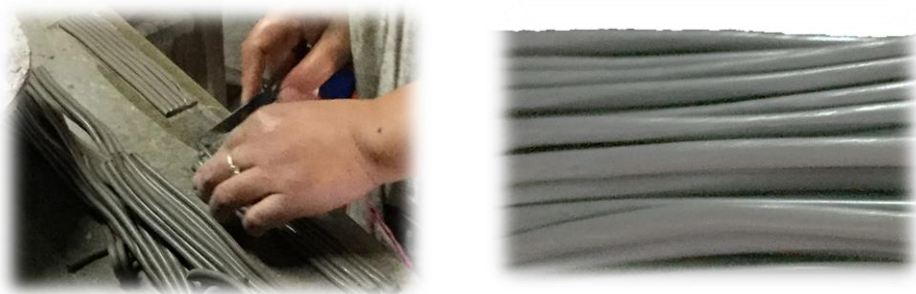
ภาพที่ 6 ลักษณะเนื้อดินที่รีดเป็นเส้นและใช้ผ้าที่มีความชื้นคลุมทิ้งไว้ 1 คืนก่อนนำมาปั้นขึ้นรูปตะกร้าสานบริเวณผิวด้านนอกของเส้นดินไม่พบรอยแตก

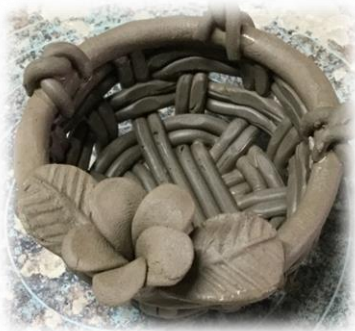
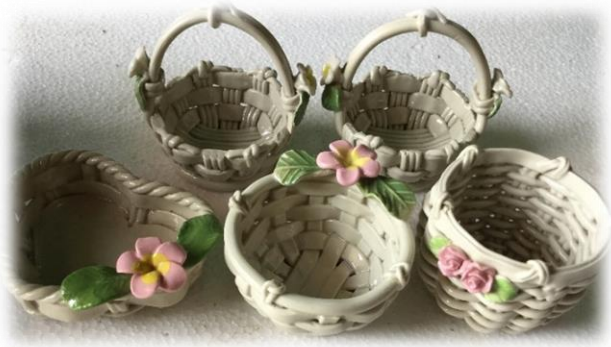
**ภาพที่ 7** ตัวอย่างชิ้นงานปั้นโรงงานจำปาเซรามิก (ก) จากการปั้นดินเหนียว และ (ข) ชิ้นงานปั้นหลังจากเผาเคลือบ
