การลดปัญหาฟองอากาศและการปรับเรียบการผลิต

Reduction of Bubble Defect and Production Leveling:

Case Study of a Hard Disk Drive Company

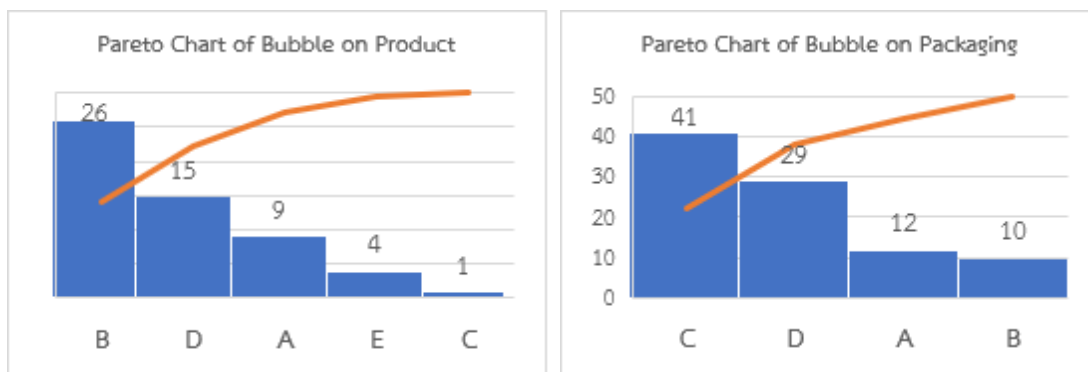
ภาพที่ 4 วิเคราะห์ตำแหน่งที่ทำให้เกิดของเสีย(ฟองอากาศ) บนผลิตภัณฑ์และบนบรรจุภัณฑ์

ผลของการวิเคราะห์ข้อมูลจากภาพที่ 3 ผู้วิจัยใช้แผนภูมิพาเรโตวิเคราะห์ตำแหน่งที่เกิดปัญหาฟองอากาศมากที่สุดบนผลิตภัณฑ์ได้แก่ ตำแหน่ง B, D, A, E, C ดังภาพที่ 4 ตามลำดับ ปัญหาฟองอากาศบนบรรจุภัณฑ์ ได้แก่ ตำแหน่ง C, D, A, B ตามลำดับ

1) จากข้อมูลการวิเคราะห์ด้วยแผนภาพพาเรโต ดังภาพที่ 4 พบว่าการติดฉลากมีปัญหาด้านแรงที่ใช้กดลงไปยังฉลากไม่ทั่วถึงทั้งแผ่น (ปัจจุบันใช้เพียงพองน้ำในการรีดพองอากาศ) จึงได้ออกแบบอุปกรณ์ เพื่อใช้สวมครอบบนพองน้ำ ลักษณะคล้ายแปรงลบกระดาน ทำการทดลองใช้ในสายการผลิตต้นแบบ เพื่อให้พนักงานมีส่วนร่วมในการประเมินความสามารถการใช้งานของอุปกรณ์ได้จริงหรือไม่ ผู้จัดทำได้ออกแบบอุปกรณ์ โดยการทดลองใช้ปรับแก้ขนาด และความสูง โดยได้ข้อสรุปขนาดร่วมกันระหว่างผู้ออกแบบและผู้ใช้งานคือ กว้าง 3.5 ซม. ยาว 10.5 ซม.หนา 0.2 ซม. พร้อมทั้งทำรอยยึดภายในเพื่อให้ยึดเกาะพองน้ำได้ ด้วยหลักการการเลือกวัสดุต้องไม่ทำให้ฉลากเกิดรอยเสียหาย ขนาดเบาไม่ทำให้พนักงานเกิดความเมื่อยล้า ไม่ขัดกับสรีระการทำงานเดิม ผู้วิจัยจึงเลือกใช้วัสดุจาก โพลีเพนคอล์ (Polyphencol) เป็นวัสดุในการผลิต เนื่องจากเป็นวัสดุที่ไม่เกิดไฟฟ้าสถิตเมื่อเกิดการเสียดสีขึ้น วัสดุนี้บริษัทอนุมัติให้ใช้สร้างอุปกรณ์นี้ถูกเรียกว่า Rubbing Tool Cover ดังในภาพที่ 7

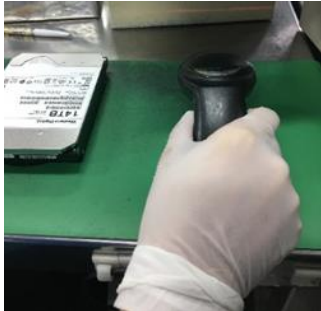
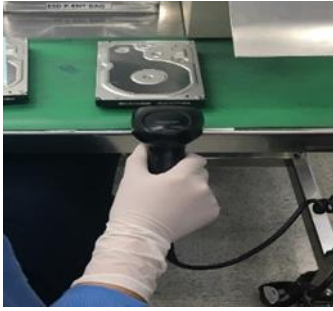
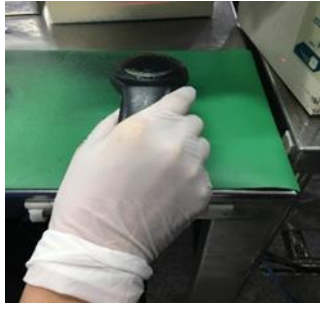
ตารางที่ 1 แสดงการเปรียบเทียบขั้นตอนการสแกนบาร์โค้ดก่อนการปรับปรุง

ขั้นตอน	1. หยิบ barcode reader	2. สแกน STD& S/N	3. วาง barcode reader
ก่อนปรับปรุง 2.3 Sec.

จากตารางที่ 1 ขั้นตอนการสแกนบาร์โค้ดบนผลิตภัณฑ์ก่อนปรับปรุงจำนวน 3 ขั้นตอน เริ่มด้วยการยกเครื่องสแกนไปยังบาร์โค้ด สแกนเสร็จแล้ววางไปตำแหน่งเดิมซึ่งใช้ระยะเวลาในการดำเนินงาน 2.3 วินาทีต่อชิ้น ผู้วิจัยจึงเสนอแนวคิดออกแบบอุปกรณ์เพื่อลดขั้นตอนการสแกนบาร์โค้ดบนผลิตภัณฑ์ ดังแสดงในภาพที่ 8

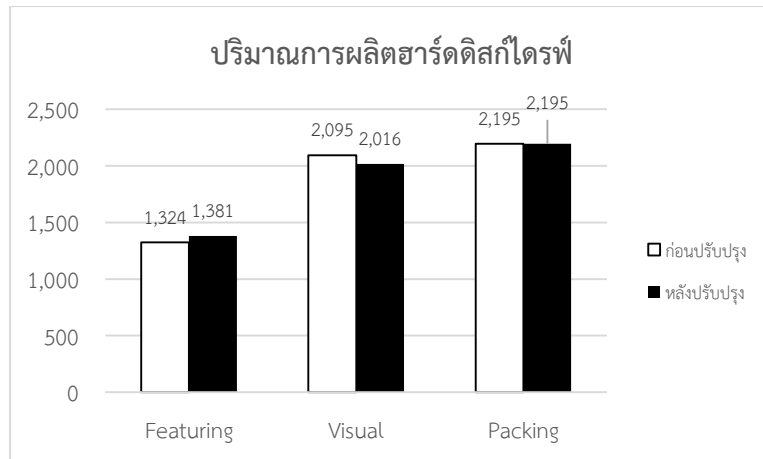
ภาพที่ 11 เปรียบเทียบกำลังการผลิตก่อนและหลังการปรับปรุง

จากนั้นผู้วิจัยได้สรุปผลเปรียบเทียบอัตราการผลิตก่อนและหลังการปรับปรุง ของสถานีงาน Featuring จากก่อนปรับปรุงมีกำลังการผลิต 1,324 ชิ้นต่อวัน เพิ่มขึ้นเป็น 1,381 ชิ้นต่อวัน เพิ่มขึ้น 57 ชิ้นต่อวัน คิดเป็นอัตราการเพิ่มขึ้นร้อยละ 4.30 และในสถานีงาน Visual เมื่อมีการเพิ่มขั้นตอนการทำงานส่งผลให้กำลังการผลิตปรับเรียบลดลง และอยู่ในกำลังการผลิตรวมที่ยอมรับได้ ดังแสดงในภาพที่ 11
