การปรับปรุงความแข็งแรงเสื้อเพลาชับหน้าเครื่องเกี่ยวนาดข้าว รุ่น ENG-MJU-003

Strength Improvement of Front axle housing of Model EMG-MJU-003 Rice Combine Harvester

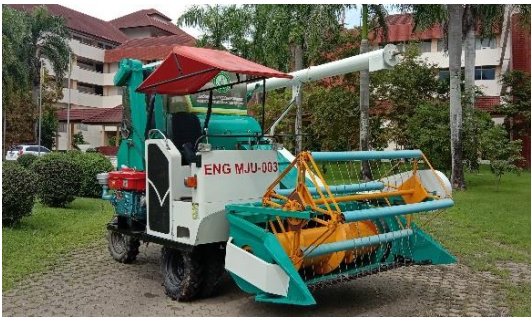
Figure 1 Rice combine harvester model EMG-MJU-003.

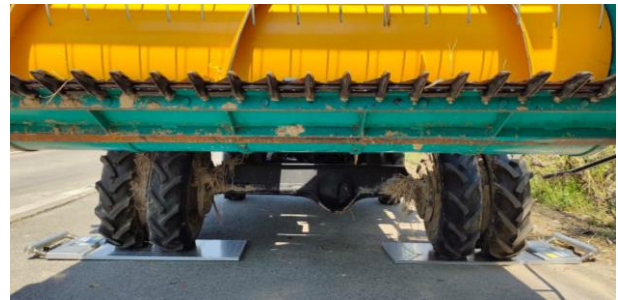
Figure 2 Weigh Rice combine harvester.

การวัดแรงที่กระทำบนโครงช่วงล่างของเครื่องเกี่ยวนวดข้าวขนาดเล็กตัวอย่าง รุ่น ENG-MJU-003 โดยการนำเครื่องเกี่ยวนวดข้าวไปชั่งน้ำหนักทั้ง 4 ล้อ ดังแสดงใน Figure 2 โครงช่วงล่างของเครื่องเกี่ยวนวดข้าวรูปแบบนี้ ออกแบบไม่เหมือนกับเครื่องเกี่ยวนวดข้าวไทยทั่วไป จึงทำการวิจัยหาข้อมูลของเครื่องเกี่ยวนวดข้าวเพื่อปรับปรุง ที่จุดรองรับน้ำหนักที่เพลาล้อหน้าเนื่องจากเพลาล้อหน้ามีการรับน้ำหนักมากกว่าเพลาล้อหลัง ดังแสดงใน Figure 5 ส่งผลให้เกิดการพังเสียหายได้เร็วกว่าเพลาล้อหลัง จึงทำการวัดหาค่าความเค้น และการการโก่งตัวในสภาพะสถิต

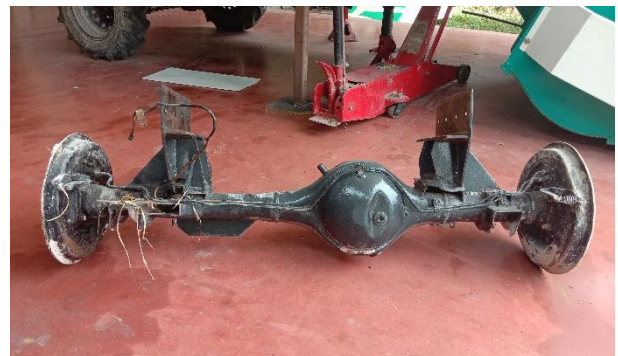
Figure 3 Front axle housing before develop.

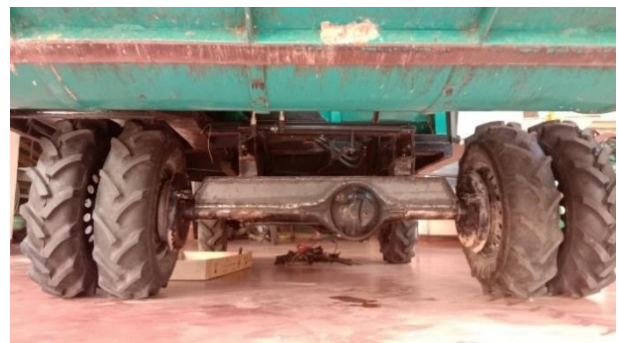
Figure 4 Front axle housing after develop.

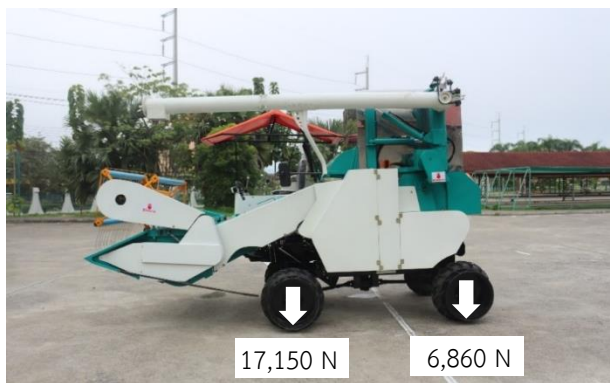
Figure 5 The difference forces acted on the wheels at the front and rear axle.
