การวิเคราะห์ค่าความเค้นของเพลาลมุนเหวี่ยงในระบบส่งกำลังของรถขุดไฟฟ้า  
ศิวะ สิทธิพงษ์<sup>1</sup>\* ประภาศ เมืองจันทร์บุรี<sup>1</sup> เจริญยุทธ เดชวายุกุล<sup>2</sup> ณรงค์ฤทธิ์ โทธรรัตน์<sup>3</sup>

**Stress analysis of swing shaft in the transmission system of electric shovel**

Naresuan Phayao J. 2559;9(2):21-24.

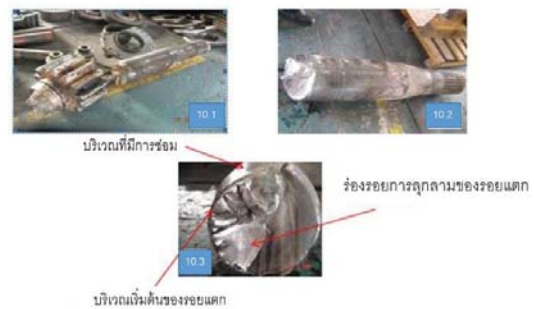
รูป 10 เฟลาหมุนเหวี่ยงที่ชำรุด

การตรวจพินิจเฟลาที่ชำรุดแสดงรอยแตกเริ่มต้นเกิดบริเวณปาเฟลาและขยายตัวลุกลามเข้าไปในเนื้อเฟลา ลักษณะรอยแตกเป็นตามทฤษฎีกลไกการล้าซึ่งวิเคราะห์การชำรุด [6-12] แสดงดังรูป 10

การวิเคราะห์ทั้งสามวิธีการแสดงผลบริเวณความเข้มข้นบริเวณปาเฟลาสอดคล้องกัน ตัวเลขแปรผันเป็นผลจากกระบวนการคำนวณทางคณิตศาสตร์มีความแม่นยำและรายละเอียดแตกต่างกัน อย่างไรก็ตามการวิเคราะห์ด้วยวิธีการไฟไนต์เอลิเมนต์เผยให้เห็นแนวโน้มของการกระจายค่าความเค้นบนเฟลาหมุนเหวี่ยงอย่างชัดเจน นอกจากนี้ไปด้วยกันกับลักษณะการชำรุดของเฟลาหมุนเหวี่ยง
