## การปรับปรุงตัวแปรในการเชื่อมรางรถไฟด้วยวิธีเทอร์มิตให้เหมาะสมกับประเทศไทย

### Improving Parameter by Thermite Welding Method to Fit with Conditions in Thailand

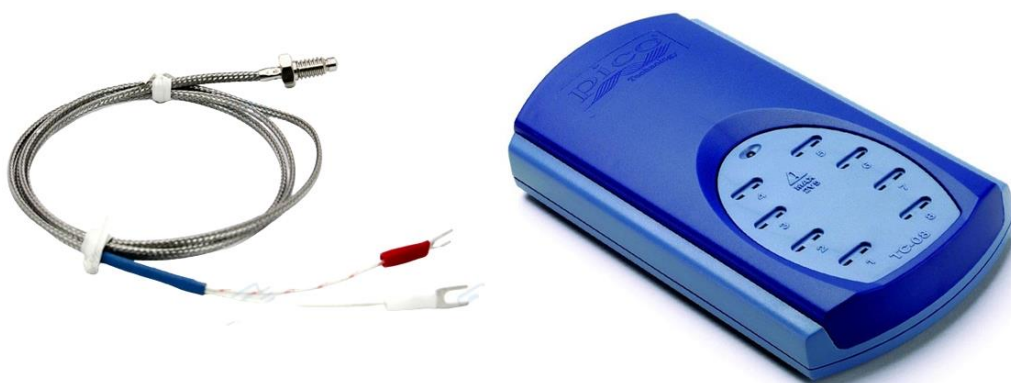
ภาพที่ 2 สายเทอร์โมคัปเปิล Type K และ Data logger Type K ที่ใช้ในการทดลอง

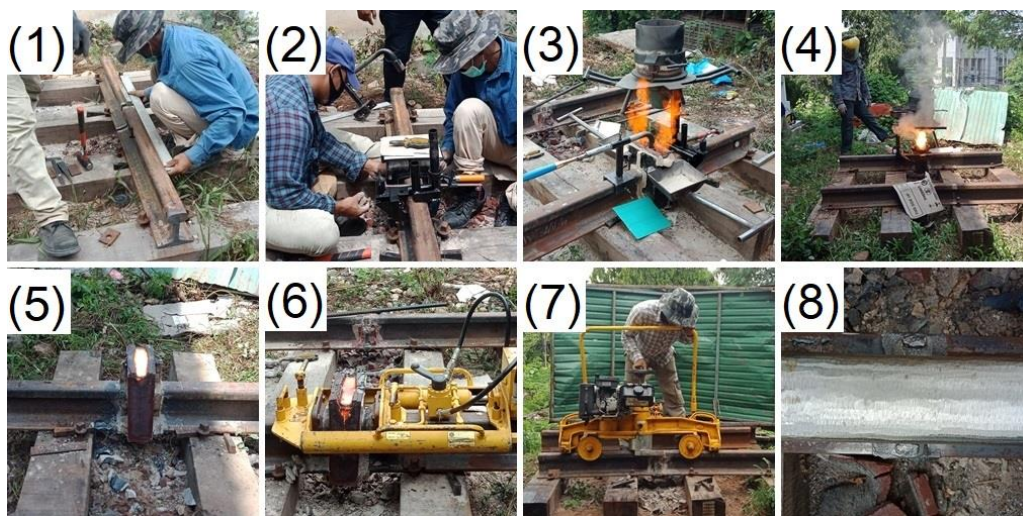
ภาพที่ 3 แสดงขั้นตอนการเชื่อมรางโดยวิธีเทอร์มิต (Thermite welding)

การทดลองการเชื่อมเทอร์มิตตามตัวแปรจากการทดลองการให้ความร้อนรางก่อนการเชื่อม จากนั้นทำการเชื่อมโดยมีขั้นตอน (1) เตรียมรางโดยให้ปลายทางทั้งสองห่างกัน  $27 \pm 2$  มิลลิเมตร และจัดระดับของรางทั้งสองให้ได้ตามมาตรฐาน (2) ทำการประกอบชุดโม่ทราย ประคบด้วยเสื้อโม่เหล็ก และจับยึดด้วยอุปกรณ์จับยึด (3) ทำการติดตั้งหัวเผา (Preheating Torch) โดยให้ปลายหัวเผายู่ห่างจากหัวราง 45 มิลลิเมตร และเตา (Crucible) สำหรับบรรจุผงเชื่อมและทำการให้ความร้อนกับรางทั้งสองตามค่าตัวแปรที่กำหนดไว้ (4) เมื่อทำการให้ความร้อนรางทั้งสองตามตัวแปรเรียบร้อยแล้วจากนั้นทำการจุดผงเชื่อมในเตาบรรจุแล้วให้น้ำเหล็กไหลลงไปยังช่องว่างของรางทั้งสอง (5) จากนั้นทำการยกเตาบรรจุผงเชื่อม อุปกรณ์จับยึดและถอดเสื้อโม่เหล็กออก (6) ทำการเจียนเศษส่วนเกินด้วยเครื่องเจียนเศษ (Trimming Machine) (7) ทำการเจียรรางให้ราบเรียบตามรูปร่างของรางโดยทำการเจียรเฉพาะบริเวณหัวรางด้วยเครื่องเจียรราง (Grinding Machine) และ (8) จะได้รางที่ราบเรียบ (Thermite Welding, 2015) ตามภาพที่ 3

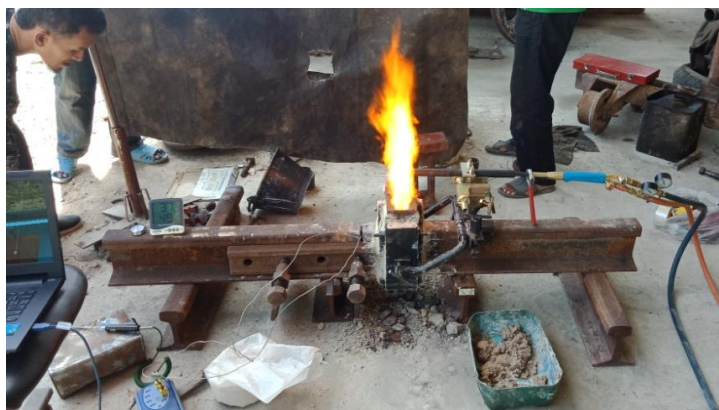
ภาพที่ 9 แสดงการติดตั้งอุปกรณ์สำหรับการวัดอุณหภูมิและการให้ความร้อน

ทำการติดตั้งอุปกรณ์สำหรับการวัดอุณหภูมิและการให้ความร้อนดังภาพที่ 9 โดยการนำค่าจากตัวแปรที่ผู้ทำวิจัยได้จัดบันทึกจากหน้างานจริงคือ แรงดันแก๊สแอลพีจี 1.0 บาร์และแรงดันออกซิเจน 4.5 บาร์ โดยให้ความร้อนไปจนถึงตามค่าที่กำหนดไว้ คือ ประมาณ 950 - 1,000 องศาเซลเซียส พบว่าความร้อนที่บริเวณหัวรางอยู่ที่ 1,062 องศาเซลเซียสและบริเวณฐานราง 814 องศาเซลเซียส โดยใช้เวลาในการให้ความร้อนประมาณ 15 นาที แต่บริเวณปลายรางทั้งสองเสียรูปในบริเวณเอวรางอย่างเห็นได้ชัดตามภาพที่ 10 ซึ่งจากการให้ความร้อนที่ยาวนานถึง 15 นาที ผลกระทบที่เห็นได้ชัดคืออุปกรณ์สำหรับการให้ความร้อน (Preheating torch) ได้รับความความร้อนสะสมมากเกินไป ซึ่งเสี่ยงต่อการเสียหายและเกิดอุบัติเหตุได้ และอีกประการหนึ่งคือการเสียรูปของปลายรางจะมีผลในกระบวนการเชื่อม ซึ่งอาจจะรั่วของน้ำเหล็กในขณะที่เทลงในช่องระหว่างรางทั้งสอง เนื่องจากการเสียรูปทำให้ความกว้างของรอยเชื่อมที่มากเกินไป ผู้ทำวิจัยจึงทำการทดสอบการให้ความร้อนก่อนการเชื่อมจะบันทึกค่าอุณหภูมิสูงสุดที่ไม่ทำให้ปลายรางทั้งสองข้างเสียรูป โดยในขณะที่ทำการทดสอบจะต้องสังเกตบริเวณปลายรางทั้งสอง เมื่อเห็นว่าปลายรางทั้งสองเริ่มมีการหลอมละลายจะหยุดทำการทดสอบทันทีและบันทึกค่าผลที่ได้ต่อไป
