การประเมินความมั่นคงแข็งแรงของอาคารชุดตึกแถวอนุรักษ์ไทยจากการสั่นสะเทือนของแผ่นดินไหว The Seismic Assessment of the Anulukthai Commercial Building

เกรียงศักดิ์ แก้วกุลชัย* และยุพิน พรหมหล่อ
Griengsak Kaewkulchai* and Yupin Promloor

วิชาวิศวกรรมโยธา คณะวิศวกรรมศาสตร์ มหาวิทยาลัยอุบลราชธานี
Major in Civil Engineering, Faculty of Engineering, Ubon Ratchathani University
*E-mail: griengsak@gmail.com

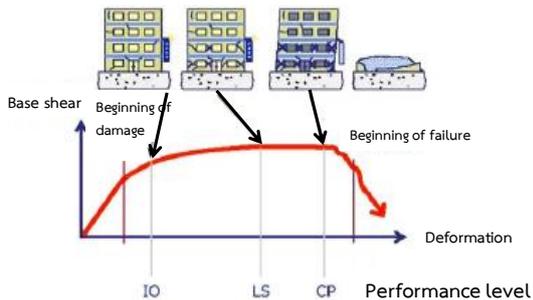
Figure 1 The Performance Level of buildings [5]

การกำหนดเป้าหมายสมรรถนะ (performance objective) เป็นการยอมให้อาคารเกิดความเสียหายได้บ้าง แต่ต้องอยู่ในระดับที่ยอมรับได้ และยังคงมีความปลอดภัยต่อผู้ใช้อาคาร ซึ่งจะต้องพิจารณาตามระดับสมรรถนะของอาคาร [4] ตามระดับความเสียหายจากการประเมินส่วนโครงสร้างและส่วนที่ไม่ใช่โครงสร้างแสดงใน Figure 1 โดยจำแนกได้ 4 ประเภท ได้แก่ ระดับอาคารปฏิบัติงานได้ (Operational level, OP) เป็นระดับที่เกิดความเสียหายน้อยมาก ไม่มีการเคลื่อนที่ระหว่างชั้น สามารถใช้งานได้แต่ไม่ปกติ ไม่มีมีความเสี่ยงต่อการสูญเสียชีวิตและทรัพย์สิน ระดับเข้าใช้อาคารได้ทันที (Immediate Occupancy Level, IO) เป็นระดับที่เกิดความเสียหายเล็กน้อย ไม่มีการเคลื่อนที่ระหว่างชั้น สามารถใช้งานได้ทันทีถึงแม้ระบบต่าง ๆ อาจใช้งานไม่ได้มีความเสี่ยงต่อการสูญเสียชีวิตและทรัพย์สินในระดับที่ต่ำมาก ระดับปลอดภัยต่อชีวิต (Life Safety Level, LS) เป็นระดับที่เกิดความเสียหายต่อชิ้นส่วนโครงสร้างในระดับปลอดภัยต่อชีวิต มีการเคลื่อนที่ระหว่างชั้นเล็กน้อย มีความเสี่ยงต่อการสูญเสีย

ชีวิตและทรัพย์สินในระดับต่ำ และระดับป้องกันการพังทลาย (Collapse Prevention Level, CP) เป็นระดับที่เกิดความเสียหายโดยรวมที่รุนแรงมาก แต่สามารถอพยพผู้ใช้อาคารส่วนใหญ่ได้ เนื่องจากอาคารยังไม่พังทลาย แต่อาคารเกิดการสูญเสียกำลังต้านทานแรงด้านข้างทั้งหมด

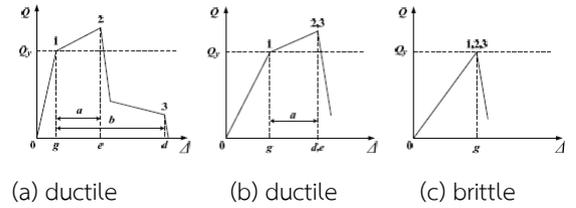
Figure 2 The relationship of force and deformation [4]

การประเมินโครงสร้างจะต้องคำนึงถึงการประเมินโครงสร้างระดับชิ้นส่วนย่อยซึ่งแบ่งเป็นการวิบัติแบบเหนียว (ductile) และแบบเปราะ (brittle) การตรวจสอบการวิบัติแบบเหนียว ชิ้นส่วนจะต้องถูกควบคุมด้วยการเสียรูป (deformation - controlled member) ซึ่งอยู่ในรูปของความสัมพันธ์พันธะระหว่างแรงกับการเสียรูปของโครงสร้าง แสดงใน Figure 2 (a) และ (b) กล่าวคือ หลังจากเกิดการครากในชิ้นส่วนจุดที่ 1 สามารถรับแรงด้านข้างได้อีกจากค่ากำลังที่รวมผลของค่ากำลังเกินจุดคราก (strain hardening) โดยเพิ่มขึ้นประมาณร้อยละ 10 เมื่อเกิดการเสียรูปในชิ้นส่วนแล้วยังมีกำลังต้านทานคงเหลืออยู่ (residual strength) Figure 2 (b) มีความแตกต่างจาก (a) กล่าวคือ สามารถรับแรงจนถึงจุดประลัยได้ แต่เมื่อเกิดการเสียรูปในชิ้นส่วนแล้วไม่มีกำลังต้านทานเหลืออยู่เลย Figure 2 (c) เป็นพฤติกรรมของชิ้นส่วนโครงสร้างแบบเปราะ หากเกิดการครากขึ้นในชิ้นส่วน จะไม่สามารถรับแรงด้านข้างได้ต่อไป เกิดการวิบัติแบบ

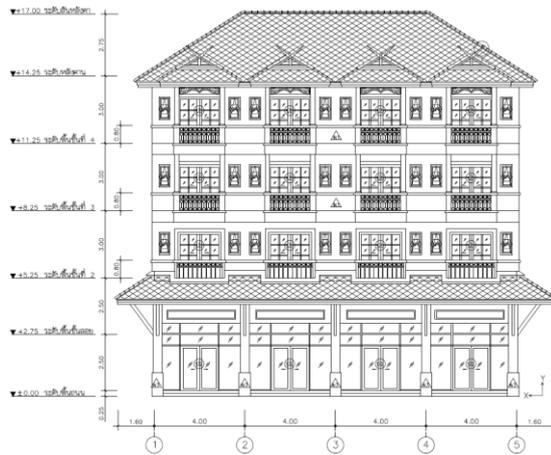
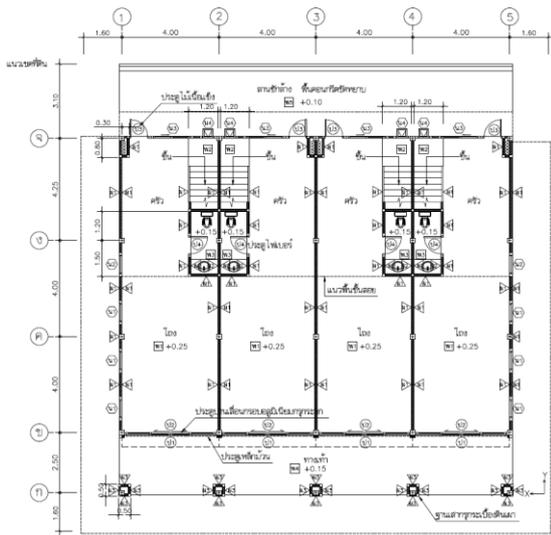
Figure 3 Detail of the sample building [6]

(a) front view

(b) Floor Plan

อาคารตัวอย่างเป็นอาคารคอนกรีตเสริมเหล็กชุดแบบ 'ไทยอนุรักษ์ไทย' "ตึกแถวอนุรักษ์ภาคเหนือ 4 ชั้น" ของกรมโยธาธิการและผังเมือง [6] มีความกว้าง 19.20 เมตร ความยาว 19.45 เมตร ความสูง 14 เมตร ขนาด 4 คูหา พื้นที่ใช้สอยรวม 1,015.20 ตารางเมตร แสดงใน Figure 3 บริเวณชั้น 1 เป็นชั้นลอย มีความสูง 5 เมตร สำหรับชั้น 2 ถึงชั้น 4 มีความสูงชั้นละ 3 เมตร หลังคาสูง 2.75 เมตร มีความสูงตามกฎหมายเท่ากับ 14 เมตร ไม่เข้าข่ายอาคารตามกฎหมายฯ พ.ศ. 2550 อาคารนี้มีความไม่สม่ำเสมอในแนวตั้ง (vertical structural irregularities) โดยมีความไม่สม่ำเสมอของสติฟเนสหรือมีชั้นอ่อน (stiffness - soft story irregularity) และมีความไม่สม่ำเสมอของมวล (mass irregularity) ที่ชั้น 2 มากกว่าชั้น 1 เกิน 1.5 เท่า

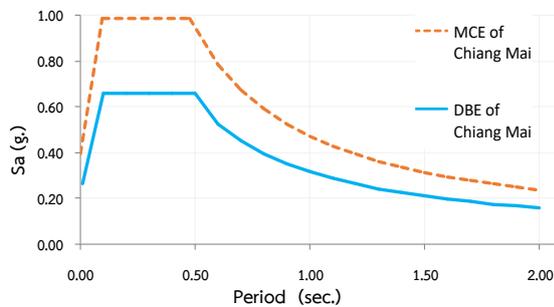
Figure 4 The comparison result of maximum response spectrum and design response spectrum

ความรุนแรงของแผ่นดินไหวจะอยู่ในรูปของค่าความเร่งตอบสนองเชิงสเปกตรัมประกอบด้วยคาบสั้นเฉลี่ยที่ 0.20 วินาที (S_s ave) เท่ากับ 0.852g และคาบเฉลี่ยที่ 1.0 วินาที (S_1 ave) เท่ากับ 0.247g สำหรับงานวิจัยฉบับนี้จะใช้ค่าความรุนแรงแผ่นดินไหวเท่ากับแผ่นดินไหวสำหรับการออกแบบ (Design Basis Earthquake, DBE) หรือมีความรุนแรง 2 ใน 3 ของ MCE [7] โดยผลการคำนวณสเปกตรัมสามารถสร้างกราฟสเปกตรัมสำหรับการออกแบบได้ใน Figure 4 โดยข้อมูลดังกล่าวจะนำไปใช้ในการหาระดับความต้านทาน ณ ตำแหน่งที่ตั้งอาคาร เพื่อคำนวณหาค่าการเคลื่อนที่เป้าหมายที่ยอดอาคาร (target displacement) หรือเทียบได้กับจุดสมรรถนะของอาคาร (performance point)

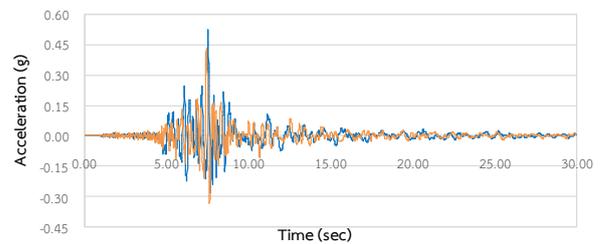
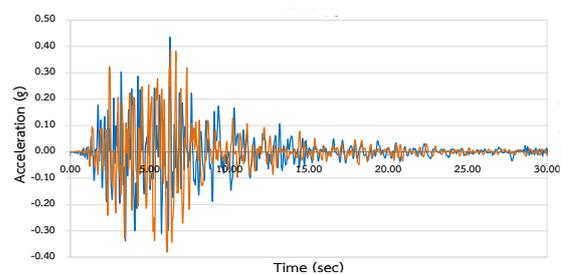
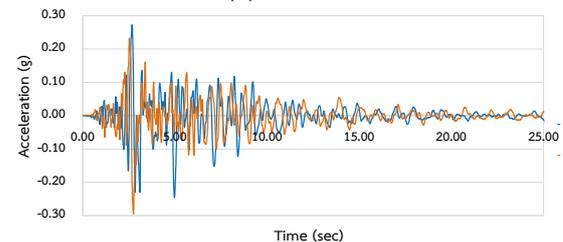
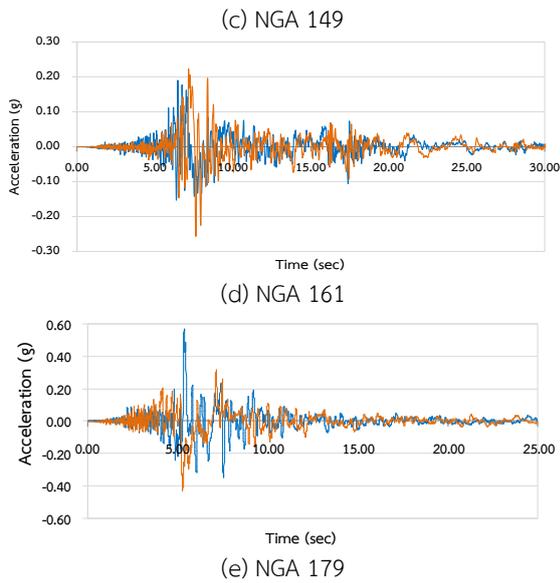
(a) NGA 30

Figure 5 The example of earthquake ground acceleration records

(b) NGA 95

เนื่องจากปัจจุบันยังไม่มีคลื่นแผ่นดินไหวขนาดใหญ่ที่บันทึกได้ในประเทศไทย ดังนั้น งานวิจัยฉบับนี้จึงใช้คลื่นแผ่นดินไหวจากศูนย์วิจัยด้านวิศวกรรมแผ่นดินไหวแห่งแปซิฟิก (Pacific Earthquake Engineering Research Center, PEER) [8] โดยใช้คลื่นแผ่นดินไหวจากเหตุการณ์แผ่นดินไหวที่มีลักษณะใกล้เคียงกับเหตุการณ์แผ่นดินไหวบริเวณภาคเหนือของประเทศไทย จำนวน 9 คลื่น ความรุนแรงขนาด 5 ถึง 7 มีระยะห่างจุดกำเนิดไม่เกิน 12 กิโลเมตร แต่ละชุดคลื่นแผ่นดินไหว ประกอบด้วยคลื่นขนานรอยเลื่อน (fault parallel) และ คลื่นตั้งฉากกับรอยเลื่อน (fault normal) ดังแสดงใน Table 4 และ Figure 5 โดยก่อนที่จะนำคลื่นแผ่นดินไหวไปใช้ในการวิเคราะห์จะต้องทำการคุมปรับค่า (scale) ด้วยค่าคงที่เท่ากับ 1.17145 [9] เพื่อให้สเปกตรัม

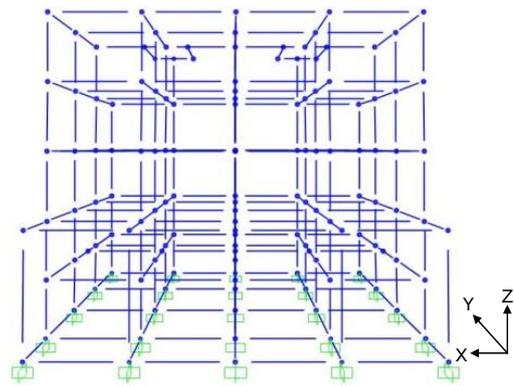
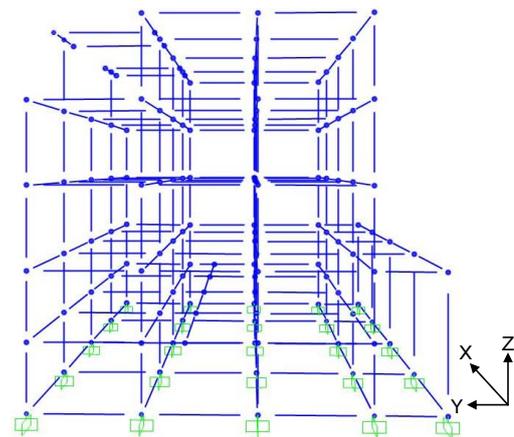
Figure 6 The simulated by a 3D model

ในช่วงยืดหยุ่นมีความสัมพันธ์ระหว่างโมเมนต์ดัดกับมุมหมุนพลาสติกเป็นแบบแข็งเกร็ง-พลาสติก (rigid plastic) โดยข้อมูลในการสร้างแบบจำลองอาคารตัวอย่างนี้เป็นไปตาม Figure 6

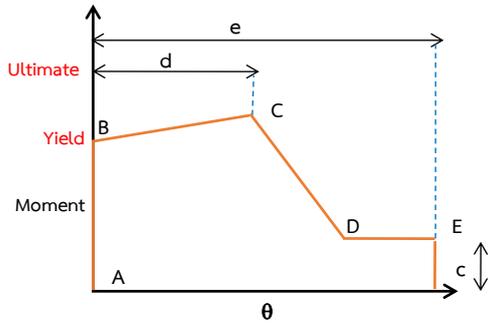
Figure 7 The relationship of force and deformation by the plastic hinge rotation

เสาและคานจะใช้ความสัมพันธ์ระหว่างแรงและการเสียรูปที่แสดงพฤติกรรมการเสียรูปที่เพิ่มขึ้นในทิศทางเดียว (monotonically increasing deformation) สำหรับวิธีสถิตไม่เชิงเส้น และพฤติกรรมการเสียรูปสลับทิศทาง (multiple reversed deformation cycles) สำหรับวิธีพลศาสตร์ไม่เชิงเส้นแสดงใน Figure 7 เมื่อโครงสร้างรับแรงในแนวตั้งและแรงกระทำทางด้านข้าง ชิ้นส่วนโครงสร้างจะเกิดมุมหมุนพลาสติกเนื่องจากโมเมนต์ดัดจนถึงจุด B แล้วจะสูญเสียกำลังรับโมเมนต์แต่ยังสามารถต้านโมเมนต์ดัดต่อไปจนถึงจุด C เป็นจุดที่มุมหมุนพลาสติกสามารถต้านโมเมนต์ดัดได้สูงสุด (plastic rotation angle) มีค่าเท่ากับ d หลังจากนั้นค่าโมเมนต์จะตกลงอย่างรวดเร็วจนถึงจุด D ซึ่งอาจมีกำลังต้านทานจากคางเหล็ที่อยู่ข้างเท่ากับ c และจุด E หมายถึงการสูญเสียกำลังอย่างสิ้นเชิงมีค่ามุมหมุนพลาสติกเท่ากับ e

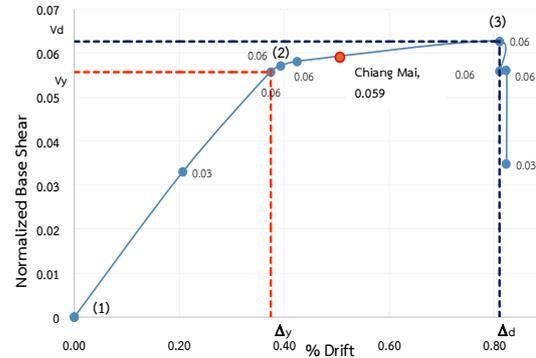
Figure 8 pushover curve (X direction)

Figure 8 แสดงให้เห็นว่า อาคารในแกน X มีการตอบสนองในช่วงไม่เชิงเส้น โดยมีค่า V/W เท่ากับ 0.059 กล่าวคือ มีค่าการเคลื่อนที่เกินจุดครากประสิทธิผล ($\Delta y, V_y$) โดยมีค่า V/W เท่ากับ 0.056 จากจุดที่ (2) แต่เนื่องจากยังไม่ไปถึงจุดที่ (3) ซึ่งมีค่า V/W เท่ากับ 0.063 ถือได้ว่า อาคารสามารถรับแรงด้านข้างจนกระทั่งเกิดความเสียหายแต่กำลังต้านทานแรงด้านข้างและสติเฟื่องยังคงมีอยู่ ซึ่งเป็นลักษณะของอาคารที่มีความเหนียว และมีความสามารถเสียรูปได้มาก เมื่อนำผลการวิเคราะห์เปรียบเทียบกับสมรรถนะอาคารตามเกณฑ์มผ. 1303-57 พบว่า โครงสร้างมีความเสียหายในระดับปลอดภัยต่อชีวิต (LS)

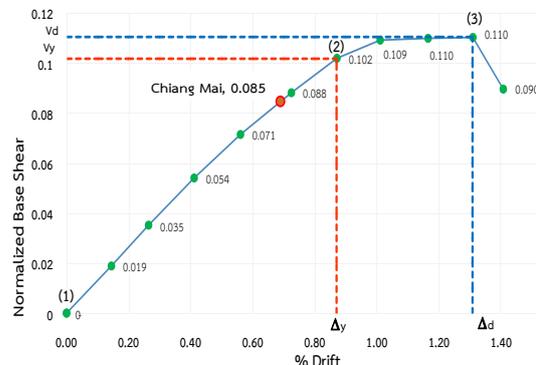
Figure 9 Pushover curve (Y direction)

Figure 9 แสดงให้เห็นว่า อาคารในแกน Y มีการตอบสนองอยู่ในช่วงเชิงเส้นในจุดที่ (1) มีค่า V/W เท่ากับ 0.085 เนื่องจาก ความเสียหายยังไม่ถึงจุดครากประสิทธิผล ($\Delta y, V_y$) จุดที่ (2) โดยมีค่า V/W เท่ากับ 0.102 โดยอาคารสามารถต้านทานแรงแผ่นดินไหวได้สูงสุดโดยมีค่า V/W

เท่ากับ 0.111 ถือว่า อาคารได้รับความเสียหายน้อยกว่าแกน X โดยโครงสร้างมีความเสียหายเล็กน้อย ด้านกำลังต้านทาน แรงต้านข้างและสติฟเนสส่วนใหญ่ยังคงมีอยู่มาก เปรียบเทียบกับสมรรถนะอาคารมีความเสียหายในระดับเข้าใช้อาคารได้ทันที (IO)

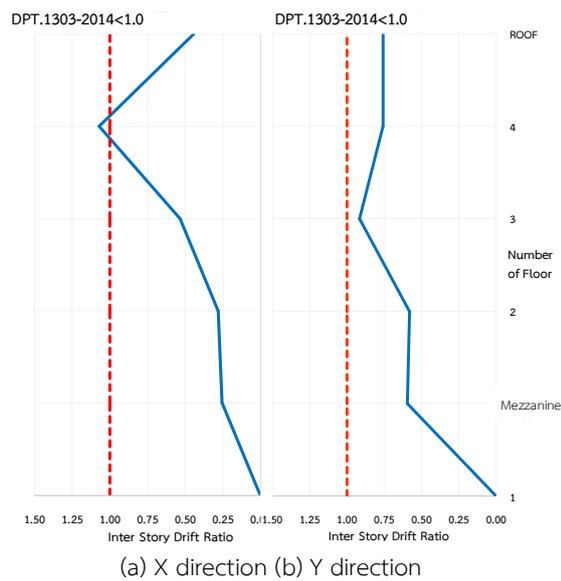
Figure 10 Story drift of the X and Y direction

การตรวจสอบความเสียหายระหว่างชั้น (story damage) ในแกน X มีค่าการเคลื่อนที่สัมพัทธ์ระหว่างชั้นเฉลี่ยสูงสุด (maximum inter-story drift ratio) บริเวณชั้น 4 เท่ากับ 1.07% แสดงใน Figure 10 (a) ถือว่าเกินเกณฑ์ มยพ.1303-57 (>1.0%) และแสดงใน Figure 10 (b) ในกรณีแกน Y พบว่า อาคารมีค่าการเคลื่อนที่ตัวสัมพัทธ์สูงสุดเท่ากับ 0.917% บริเวณชั้นที่ 3

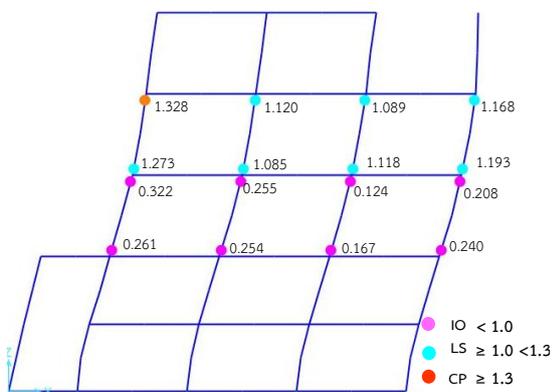
Figure 11 DCR_{θ_p} of column

การตรวจสอบเสียหายเฉพาะชิ้นส่วนโครงสร้างจากอัตราส่วนระหว่างแรงและความต้านทานในชิ้นส่วน (DCR) ที่เกิดจากแรงดัด (DCR_{θ_p}) แสดงใน Figure 11 และ 12 ผลสรุปความเสียหายของอาคารแสดงใน Figure 13 และ 14

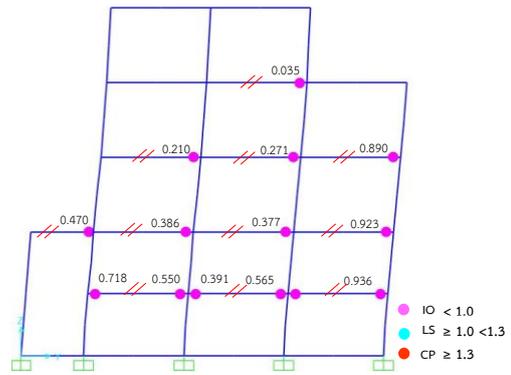
Figure 12 DCR_{θ_p} of beam

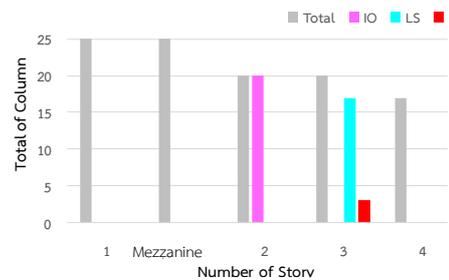
Figure 13 Position of the plastic hinge rotation (X direction)

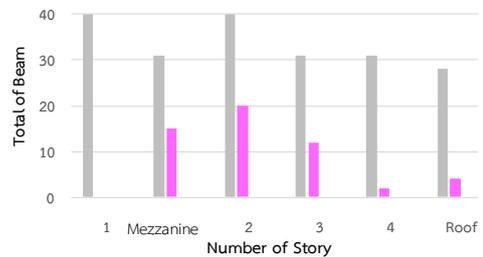
Figure 14 Position of the plastic hinge rotation (Y direction)

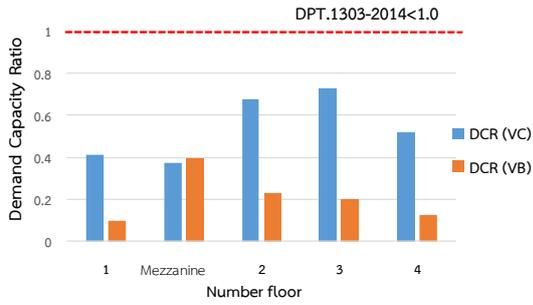
Figure 15 DCR of shear of the column and beam (X direction)

การตรวจสอบความเสียหายเนื่องจากแรงเฉือน พิจารณาจากแรงเฉือนที่เกิดขึ้นต่อกำลังต้านทานแรงเฉือนสูงสุดของหน้าตัดในรูปของค่า DCR_{Vc} ชิ้นส่วนเสาและค่า DCR_{Vb} ชิ้นส่วนคานในแกน X เสามีค่า DCR_{Vc} สูงสุดอยู่ในเสาชั้น 3 เท่ากับ 0.73 ตามด้วยชั้น 2 เท่ากับ 0.68 สำหรับคาน DCR_{Vb} สูงสุดอยู่ในคานชั้นลอยเท่ากับ 0.39 ตามด้วยชั้น 2 เท่ากับ 0.23 ผลสรุปแต่ละชั้นและนำเสนอจาก Figure 15 ในแกน Y เสาค่า DCR_{Vc} สูงสุดอยู่ในเสาชั้น 3 เท่ากับ 0.33 ตามด้วยชั้น 3 เท่ากับ 0.29 สำหรับคานมีค่า DCR_{Vb} สูงสุด อยู่ในคานชั้นลอยเท่ากับ 0.55 ตามด้วยชั้น 2 เท่ากับ 0.38 ซึ่งผลสรุปแต่ละชั้นเสนอใน Figure 16

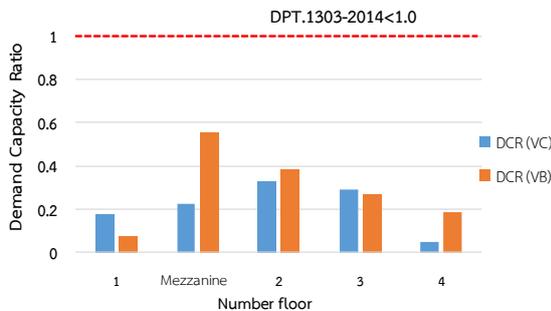
Figure 16 DCR shear of the column and beam (Y direction)

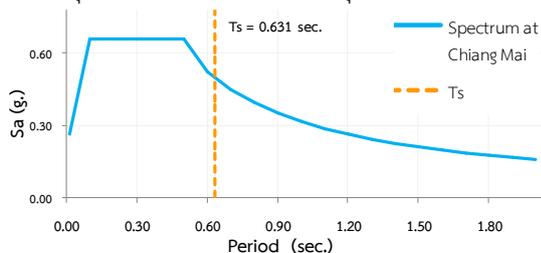
Figure 17 Design response spectrum from DPT standard and vibration period of the building

การตรวจสอบคลื่นแผ่นดินไหวด้วยผลการสั่นในโหมด พื้นฐาน ($T_s = 0.631$ sec.) เทียบกับสเปกตรัมผลตอบสนองของจังหวัดเชียงใหม่ แสดงใน Figure 17 เพื่อนำไปกำหนดช่วงการสั่น 0.20 T_s -1.5 T_s ซึ่งเป็นไปตาม มยผ. 1302 จากนั้นนำค่าเฉลี่ยของสเปกตรัมคลื่นแผ่นดินไหวทั้ง 9 คลื่น คูณปรับด้วยค่า 1.17145 เพื่อนำไปเทียบกับสเปกตรัมผลตอบสนองสำหรับการออกแบบของจังหวัดเชียงใหม่ที่คูณด้วย 1.17 แสดงใน Figure 18 สเปกตรัมคลื่นแผ่นดินไหวที่คูณปรับค่าแล้วมีค่ามากกว่า 1.17 เท่าสเปกตรัมผลตอบสนองสำหรับการออกแบบ แสดงให้เห็นว่า คลื่นแผ่นดินไหวที่นำไปใช้ครอบคลุมช่วงคาบการสั่นและครอบคลุมความถี่ในช่วงกว้าง

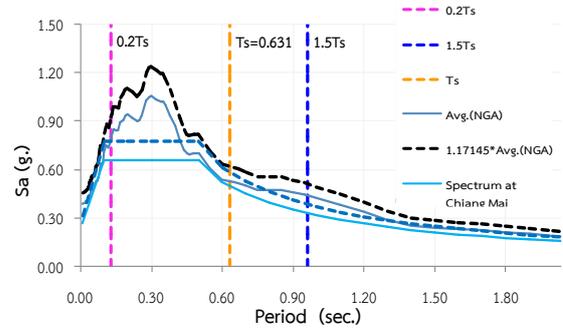
Figure 18 Average of the response spectrum has been adjusted 1.17 for Chiang Mai was using design response spectrum

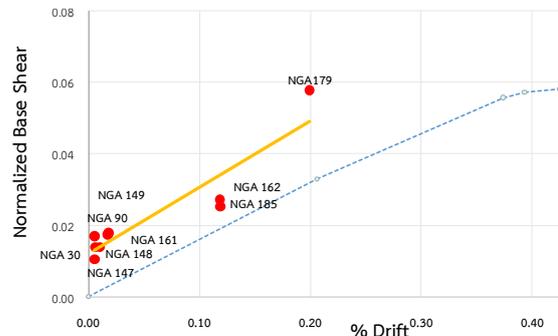
Figure 19 The results of the nonlinear time - history analysis (X direction)

การวิเคราะห์ผลตอบสนองของอาคารจากคลื่นแผ่นดินไหว ทำได้โดยคำนวณค่าการตอบสนองทุก ๆ 0.005 วินาที (Δt) และใช้คลื่นแผ่นดินไหวในแนว FN และ FP กระทำกับโครงสร้างอาคารพร้อมกันในสองทิศทาง โดยกำหนดให้น้ำหนักบรรทุกทุกครั้งที่ทั้งหมดรวมกับ 0.25 ของน้ำหนักบรรทุกจรกระทำพร้อมกัน เนื่องจากไม่สามารถแยกคำนวณในภายหลังได้ โดยผลการตอบสนองของอาคารต่อการสั่นไหวของพื้นดินนำเสนอในรูปของสัมประสิทธิ์แรงเฉือนที่ฐานกับอัตราการเคลื่อนที่ที่ยอดอาคารใน Figure 19 และ Figure 20

ผลการวิเคราะห์ด้วยคลื่นแผ่นดินไหว 9 คลื่น พบว่าอาคารในแกน X มีค่าสัมประสิทธิ์แรงเฉือนที่ฐานเฉลี่ย 0.022 โดยคลื่นแผ่นดินไหว 179 มีค่าสัมประสิทธิ์แรงเฉือนที่ฐาน

มากที่สุดเท่ากับ 0.058 และอัตราการเคลื่อนที่ที่ยอดอาคาร (% drift) เท่ากับ 0.20% กรณีอาคารในแกน Y พบว่า มีค่าสัมประสิทธิ์แรงเฉือนที่ฐานเฉลี่ย 0.017 โดยเคลื่อนแผ่นดินไหว 185 มีค่าสัมประสิทธิ์แรงเฉือนที่ฐานมากเท่ากับ 0.033 และ % Drift เท่ากับ 0.17

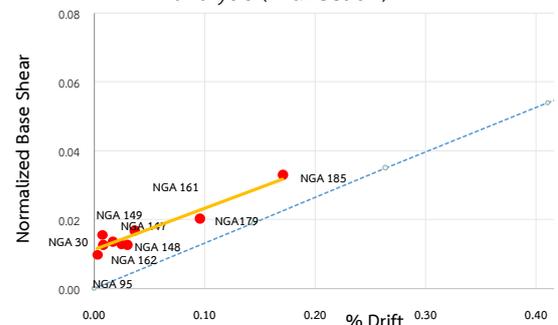
Figure 20 The analysis results of the nonlinear time history analysis (Y direction)

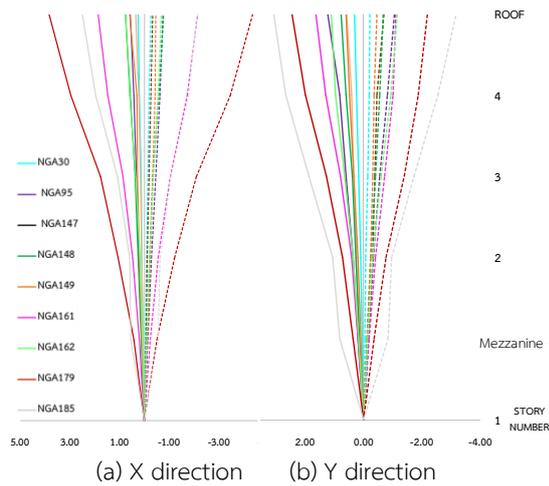
Figure 21 Roof displacement (X and Y direction)

การตรวจสอบความเสียหายระหว่างชั้นจากค่าการเคลื่อนที่สัมพัทธ์ระหว่างชั้นในขณะที่อาคารมีการตอบสนองสูงสุดต่อแรงด้านข้างภายใต้คลื่นแผ่นดินไหว 9 คลื่น พบว่า คลื่นแผ่นดินไหว 179 มีค่าการเคลื่อนที่ที่ยอดอาคารสูงสุดในแกน X เท่ากับ 4.34 ซม. (0.30%) Figure 21 (a) และคลื่นแผ่นดินไหว 185 มีค่าการเคลื่อนที่ที่ยอดอาคารสูงสุดในแกน Y เท่ากับ 3.18 ซม. (0.23%) Figure 21 (b)

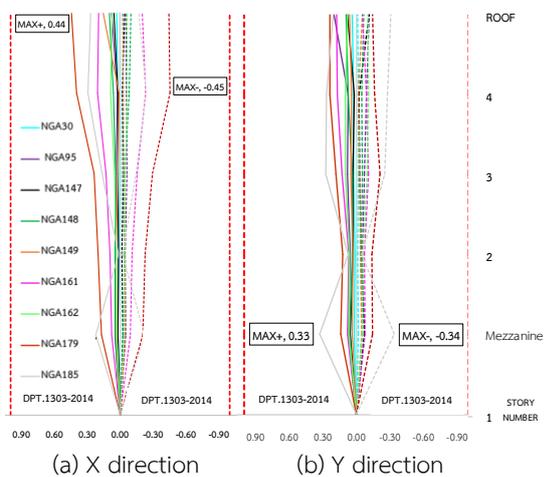
Figure 22 the story drift (X and Y direction)

การเคลื่อนที่สัมพัทธ์ระหว่างชั้นในแกน X ของคลื่นแผ่นดินไหว 179 มีค่าเท่ากับ 0.45% ที่ชั้น 3 Figure 22 (a) ในแกน Y ของคลื่นแผ่นดินไหว 185 เท่ากับ 0.34% ที่ชั้นลอย Figure 22 (b) ถือว่าโครงสร้างมีการตอบสนองอยู่ในเกณฑ์ระดับปลอดภัยต่อชีวิต (LS) โดยผลการวิเคราะห์แสดงให้เห็นว่า การเคลื่อนที่สัมพัทธ์ระหว่างชั้นมีความแตกต่างกันบริเวณชั้นลอย ชั้น 3 ชั้น 4 และชั้นหลังคา

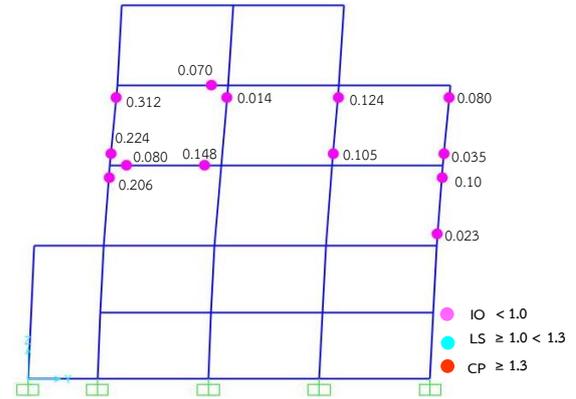
Figure 23 The structure have local member damages

การตรวจสอบความเสียหายเฉพาะชั้นส่วนเนื่องจากแรงตัดพิจารณามุมหมุนพลาสติกจากค่า $DCR_{\theta p}$ พบว่า คลื่นแผ่นดินไหว 95 ทำให้เกิดจุดหมุนพลาสติกในคานบริเวณชั้น 3 และคลื่นแผ่นดินไหว 179 ที่สร้างความเสียหายต่ออาคาร ตัวอย่างได้มากที่สุดนำเสนอใน Figure 23

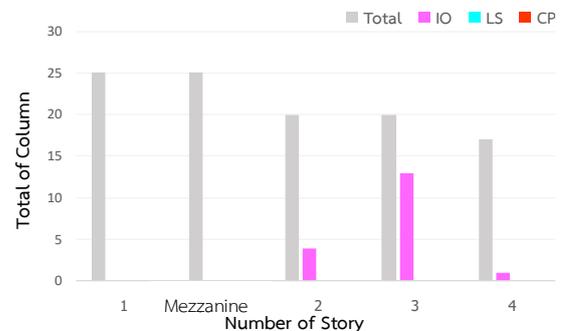
Figure 24 plastic hinge rotation of column

ความเสียหายในเสามีระดับเข้าใช้อาคารได้ทันที 13% และ Figure 24 ความเสียหายในคานมีระดับเข้าใช้อาคารได้ทันที 5% ของชิ้นส่วนโครงสร้างทั้งหมดแสดงใน Figure 25

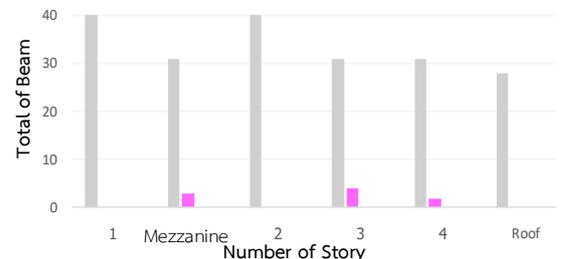
Figure 25 Plastic hinge rotation of beam

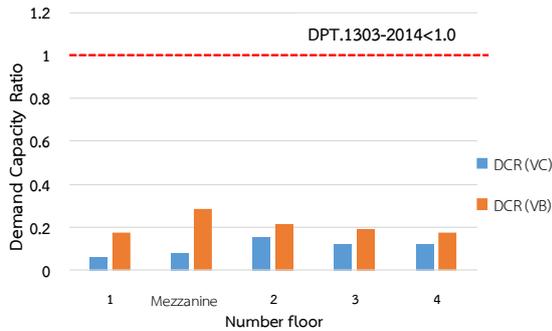
Figure 26 DCR of shear in the column and beam

การตรวจสอบความเสียหายจากแรงเฉือนด้วยค่า DCR_{VC} ของชิ้นส่วนเสา และค่า DCR_{VB} กรณีเสามีค่า DCR_{VC} สูงสุดอยู่ในเสาชั้น 2 เท่ากับ 0.15 ตามด้วยชั้น 2 เท่ากับ 0.12 ชิ้นส่วนคานามีค่า DCR_{VB} สูงสุดอยู่ในคานาชั้นลอยเท่ากับ 0.29 ตามด้วยชั้น 2 เท่ากับ 0.21 ได้สรุปและนำเสนอจาก Figure 26 เป็นไปตามเกณฑ์ที่ยอมรับในมาตรฐานตรวจสอบความเสียหายเนื่องจากแรงเฉือน

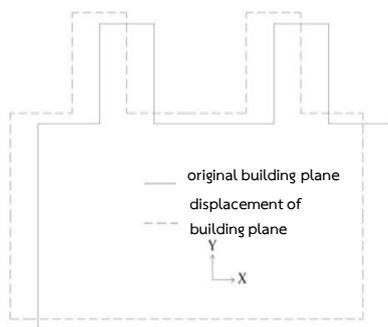
Figure 27 Maximum response from nonlinear time history analysis

ผลการศึกษาด้วยวิธีแบบแรงกระทำด้านข้างและวิธีประวัติเวลาแบบไม่เชิงเส้น พบว่า ในขณะที่อาคารมีการตอบสนองสูงสุดวิธีแบบแรงกระทำด้านข้างให้ผลการตอบสนองมากกว่าวิธีประวัติเวลาไม่เชิงเส้นภายใต้คลื่นแผ่นดินไหวทั้ง 9 คลื่น ซึ่งได้แก่ค่าสัมประสิทธิ์แรงเฉือนที่ฐาน ค่าการเคลื่อนที่ที่ยึดอาคาร ค่าการเสียรูปในชิ้นส่วน และปริมาณความเสียหาย ถึงแม้ว่าวิธีแบบแรงกระทำด้านข้างจะให้ผลการตอบสนองที่สูงกว่าวิธีประวัติเวลาแบบไม่เชิงเส้น แต่เมื่อพิจารณาพฤติกรรมในขณะที่ได้รับแรงแผ่นดินไหวของอาคารตัวอย่างซึ่งมีความไม่สม่ำเสมอในแนวตั้ง โดยมีสตีเฟนหรือมีชั้นอ่อน และความไม่สม่ำเสมอของมวล วิธีประวัติเวลาไม่เชิงเส้นสามารถแสดงพฤติกรรมการตอบสนองของความไม่สม่ำเสมอของโครงสร้างได้ชัดเจนกว่าวิธีแบบแรงกระทำด้านข้าง เนื่องจากวิธีดังกล่าวอาจมีข้อจำกัดของการวิเคราะห์ผลแสดงใน Figure 27 Figure 28 และ Figure 29

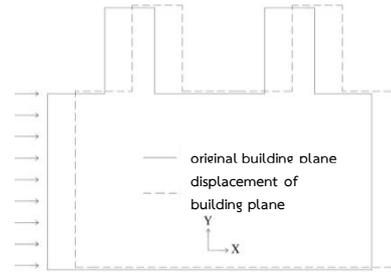
Figure 28 Maximum response from nonlinear static analysis (X direction)

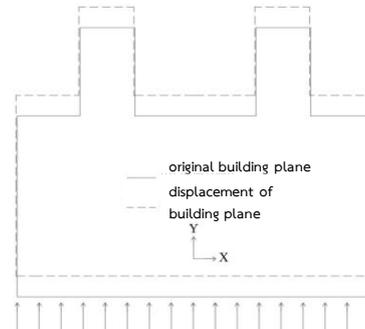
Figure 29 Maximum response from nonlinear static procedure (Y direction)

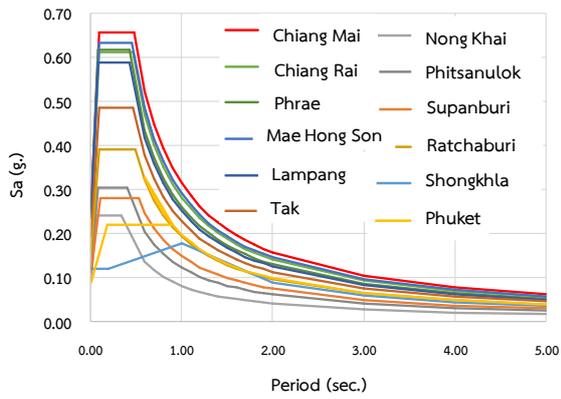
Figure 30 The design response spectrum of 10 provinces.

การประเมินอาคารในจังหวัดเชียงใหม่ พบว่า อยู่ในระดับปลอดภัยต่อชีวิต แต่ยังคงมีความเสียหายเกิดขึ้น โดยเฉพาะในเสา และหากนำอาคารไปก่อสร้างในบริเวณพื้นที่เสี่ยงภัยต่าง ๆ จะได้รับความเสียหายเล็กน้อยเพียงใดนั้น จึงได้จำแนกพื้นที่ที่เสี่ยงภัยตามประเภทการออกแบบอาคารที่พิจารณาจากค่าความรุนแรงของแผ่นดินไหวและการจำแนกประเภทการออกแบบอาคารต้านทานแผ่นดินไหวตามมยผ. 1302 ออกเป็น 3 ระดับ ได้แก่ มีความเสี่ยงภัยสูง ได้แก่ จังหวัดเชียงราย แม่ฮ่องสอน แพร่ ลำปาง และตากมีความเสี่ยงภัยปานกลาง ได้แก่ จังหวัดสุพรรณบุรี ราชบุรี และภูเก็ต และมีความเสี่ยงภัย ได้แก่ จังหวัดพิษณุโลก หนองคายและสงขลา รวมทั้งสิ้น 11 จังหวัด จากข้อมูลข้างต้นสามารถนำไปสร้างกราฟสเปกตรัมผลตอบสนองสำหรับการออกแบบแสดงใน Figure 30 ผลการศึกษาจะถูกนำไปเปรียบเทียบกับผลของจังหวัดเชียงใหม่ใน Figure 31 และ Figure 32 ตำแหน่งความเสียหายเป็นไปใน Figure 33 ถึง Figure 36

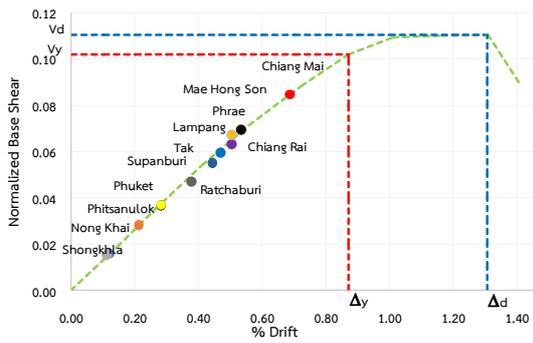
Figure 31 The capacity curve of 10 provinces (X direction)

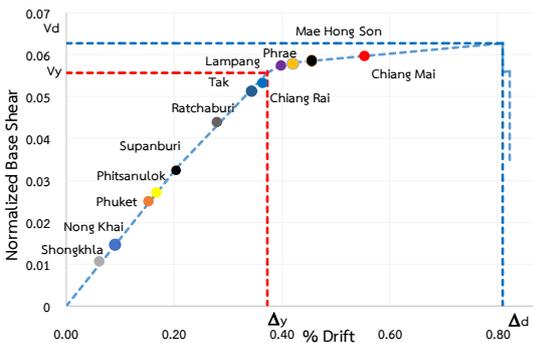
Figure 32 Capacity curve of 10 provinces (Y direction)

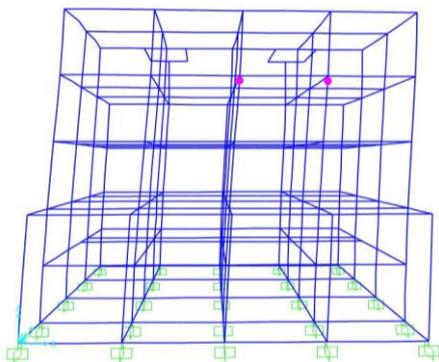
Figure 33 plastic hinge rotation in column of Ratchaburi

จากผลการวิจัยสรุปได้ว่า อาคารที่ตั้งอยู่ในจังหวัดหนองคาย พิบูลย์โลก สุพรรณบุรี สงขลา และภูเก็ตไม่ได้รับความเสียหายจากแผ่นดินไหวที่ใช้พิจารณา อาคารที่ตั้งอยู่ในจังหวัดราชบุรีได้รับความเสียหายเล็กน้อย และอาคารที่ตั้งอยู่ในจังหวัดเชียงราย แม่ฮ่องสอน แพร่ ลำปางและตากได้รับความเสียหายในเสาชั้น 2 และชั้น 3 และในคานชั้นลอยไปจนถึงชั้น 3 มีความเสียหายในระดับเข้าใช้อาคารได้ทันที โดยอาคารยังคงมีกำลังและสามารถต้านทานแรงแผ่นดินไหวดั้งเดิม ยกเว้นเสาบริเวณชั้น 3 ของอาคารที่ตั้งอยู่จังหวัดแม่ฮ่องสอนได้รับความเสียหายในระดับปลอดภัยต่อชีวิต โดยเฉพาะเสาที่อยู่ด้านหน้าและด้านหลังจำนวนหนึ่งของชั้นดังกล่าว เมื่อ

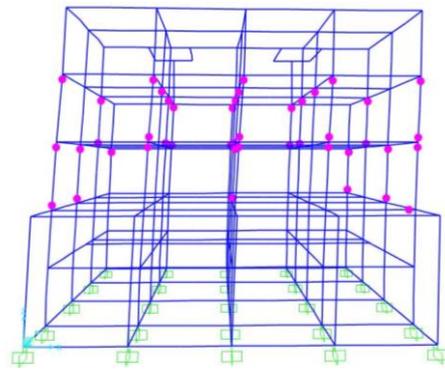
Figure 34 Plastic hinge rotation in column of Lampang and Tak

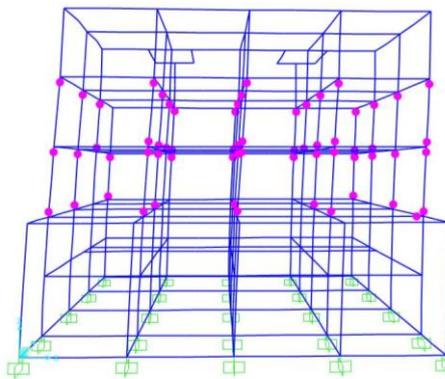
Figure 35 Plastic hinge rotation in column of Chiang Rai and Phrae

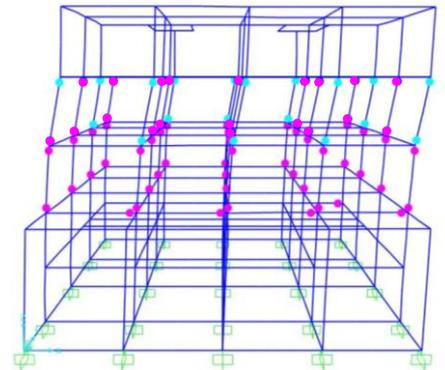
Figure 36 Plastic hinge rotation in column of Mae Hong Son

ดังนั้น สามารถนำอาคารตัวอย่างไปสร้างได้ทุกพื้นที่ในประเทศไทย เนื่องจากอาคารมีความเสียหายเล็กน้อย ยกเว้นจังหวัดแม่ฮ่องสอนและเชียงใหม่ที่เสาบริเวณชั้น 3 ได้รับความเสียหาย ซึ่งมีเกิดการครากเกิดขึ้นหลักเสริมของเสา และมีบางส่วนได้รับความเสียหายอย่างมาก อย่างไรก็ตาม อาคารยังมีสมรรถนะในระดับความปลอดภัยต่อชีวิต
