## การปรับปรุงประสิทธิภาพการผลิตของผลิตภัณฑ์ Silver Box: กรณีศึกษา

### Silver Box Production Efficiency Improvement: A Case Study

นุชสรา เกรียงกรกฎ\* ปรีชา เกรียงกรกฎ และ ปริญญะ เพ็งดี

ภาควิชาวิศวกรรมอุตสาหการ คณะวิศวกรรมศาสตร์ มหาวิทยาลัยอุบลราชธานี

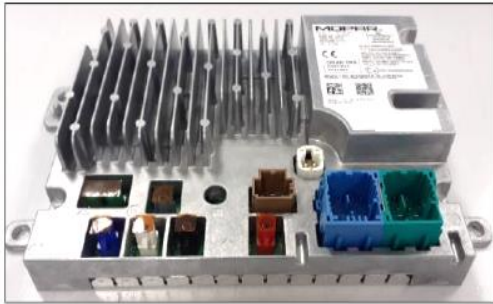
Figure 1 Silver Box Product

ซิลเวอร์บ็อก (Silver Box) เป็นเครื่องเสียงรถยนต์ประเภทไม่มีหน้าจอ ทำหน้าที่ให้ความบันเทิงภายในรถยนต์และมีฟังก์ชันต่าง ๆ ที่ช่วยอำนวยความสะดวก ยกตัวอย่างเช่น มีระบบ GNSS (Global Navigation Satellite System) เป็นระบบนำทางด้วยดาวเทียม ทำหน้าที่ให้ข้อมูลพิกัดบนผิวโลกโดยใช้อุปกรณ์อิเล็กทรอนิกส์เป็นตัวรับสัญญาณ เพื่อคำนวณและแสดงพิกัดตำแหน่ง ณ จุดที่ตัวรับสัญญาณตั้งอยู่ ส่วน GPS ที่รู้จักว่าเป็นระบบนำทาง ก็ถือเป็นส่วนหนึ่งของระบบ GNSS ซึ่งผลิตภัณฑ์เครื่องเสียงรถยนต์ซิลเวอร์บ็อก (Silver Box) เวลานั้นไปใช้งานจะต้องต่อหน้าจอภายนอกอีกที โดยตัวอย่างผลิตภัณฑ์ Silver Box และชิ้นส่วนประกอบย่อย ดังใน Figure 1 และ 2 ตามลำดับ

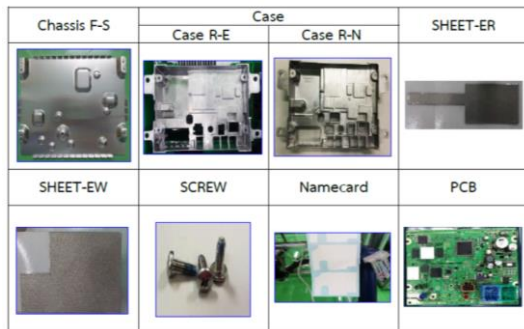
Figure 2 Sub-assembly parts of Silver Box product
