# การเปลี่ยนแปลงแนวชายฝั่งจากการถ่ายเททรายข้ามปากร่องน้ำปะนาเระ จังหวัดปัตตานี

## Shoreline change due to sand bypassing at Panare River mouth, Pattani Province

Seelawadee Mordee<sup>1\*</sup> and Sompratana Ritphring<sup>1</sup>

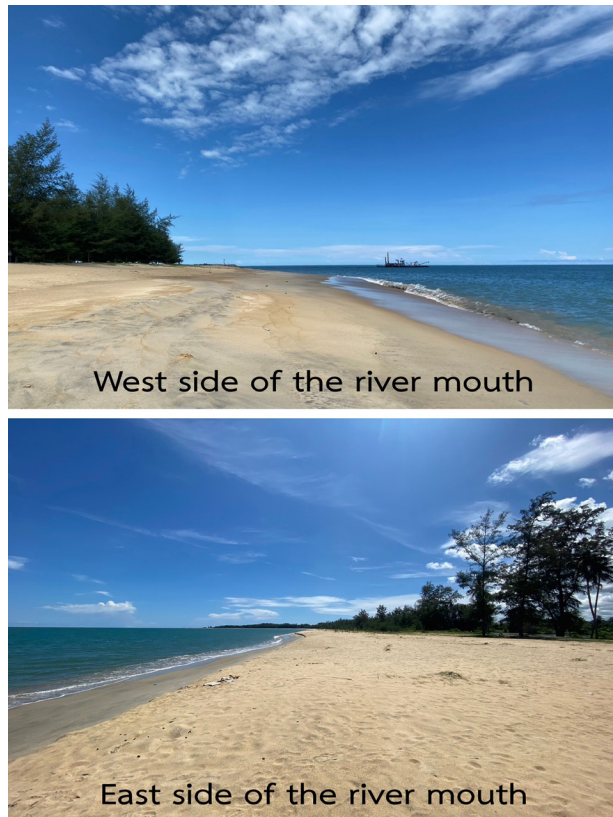
จำนวนมากเคลื่อนตัวมาปิดปากร่องน้ำ สภาพทั่วไปของพื้นที่ศึกษา เป็นหาดทรายตลอดแนว (Figure 2)

**Figure 2** Beach around river mouth

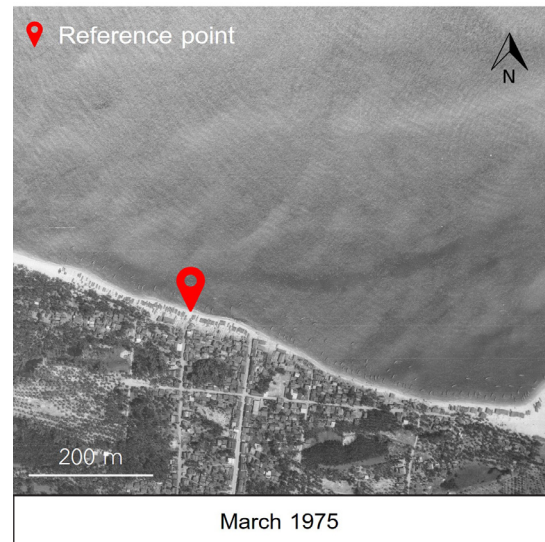
ในอดีตบริเวณพื้นที่ศึกษามีลักษณะชายหาดที่ยาวต่อเนื่องกัน จากภาพถ่ายทางอากาศของกรมแผนที่ทหารในปีค.ศ. 1975 (Figure 3) เมื่อพิจารณาจากตำแหน่งอ้างอิง พบว่าแนวชายฝั่งมีลักษณะเป็นเส้นตรงยาวประมวงพื้นบ้านน้ำเรือมาจอดกันบริเวณนี้ ต่อมาในปีค.ศ. 1986 มีตะกอนทรายเคลื่อนตัวจากทางทิศตะวันออกใกล้เข้ามายังตำแหน่งอ้างอิง (Figure 4) จนกระทั่งในปีค.ศ. 1995 บริเวณพื้นที่ศึกษาได้กลายมาเป็นบึง แต่ยังไม่มีการสร้างโครงสร้างเชื่อมกันทรายและคลื่นปากร่องน้ำ (Figure 5) ต่อมาเมื่อเกิดปัญหาขึ้นกรมเจ้าท่าได้สร้างโครงสร้างเชื่อมกันทรายและคลื่นปากร่องน้ำในปีค.ศ. 2000 ตั้งแต่นั้นเป็นต้นมาบริเวณปากร่องน้ำปะนาเระจึงมีลักษณะเป็นดังสภาพปัจจุบัน (Figure 6)

**Figure 3** Panare River mouth in March 1975

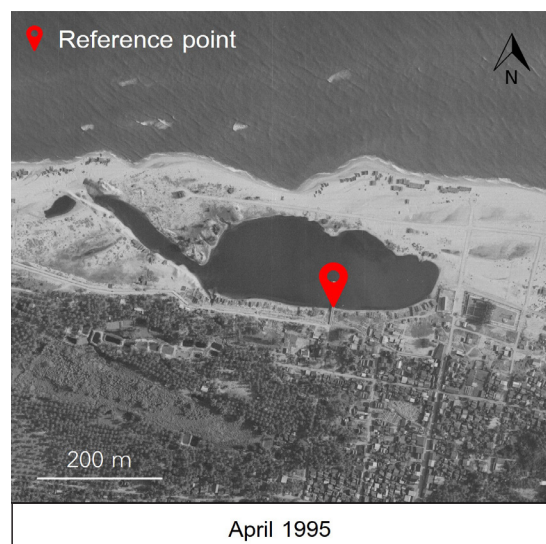
**Figure 5** Panare River mouth in April 1995

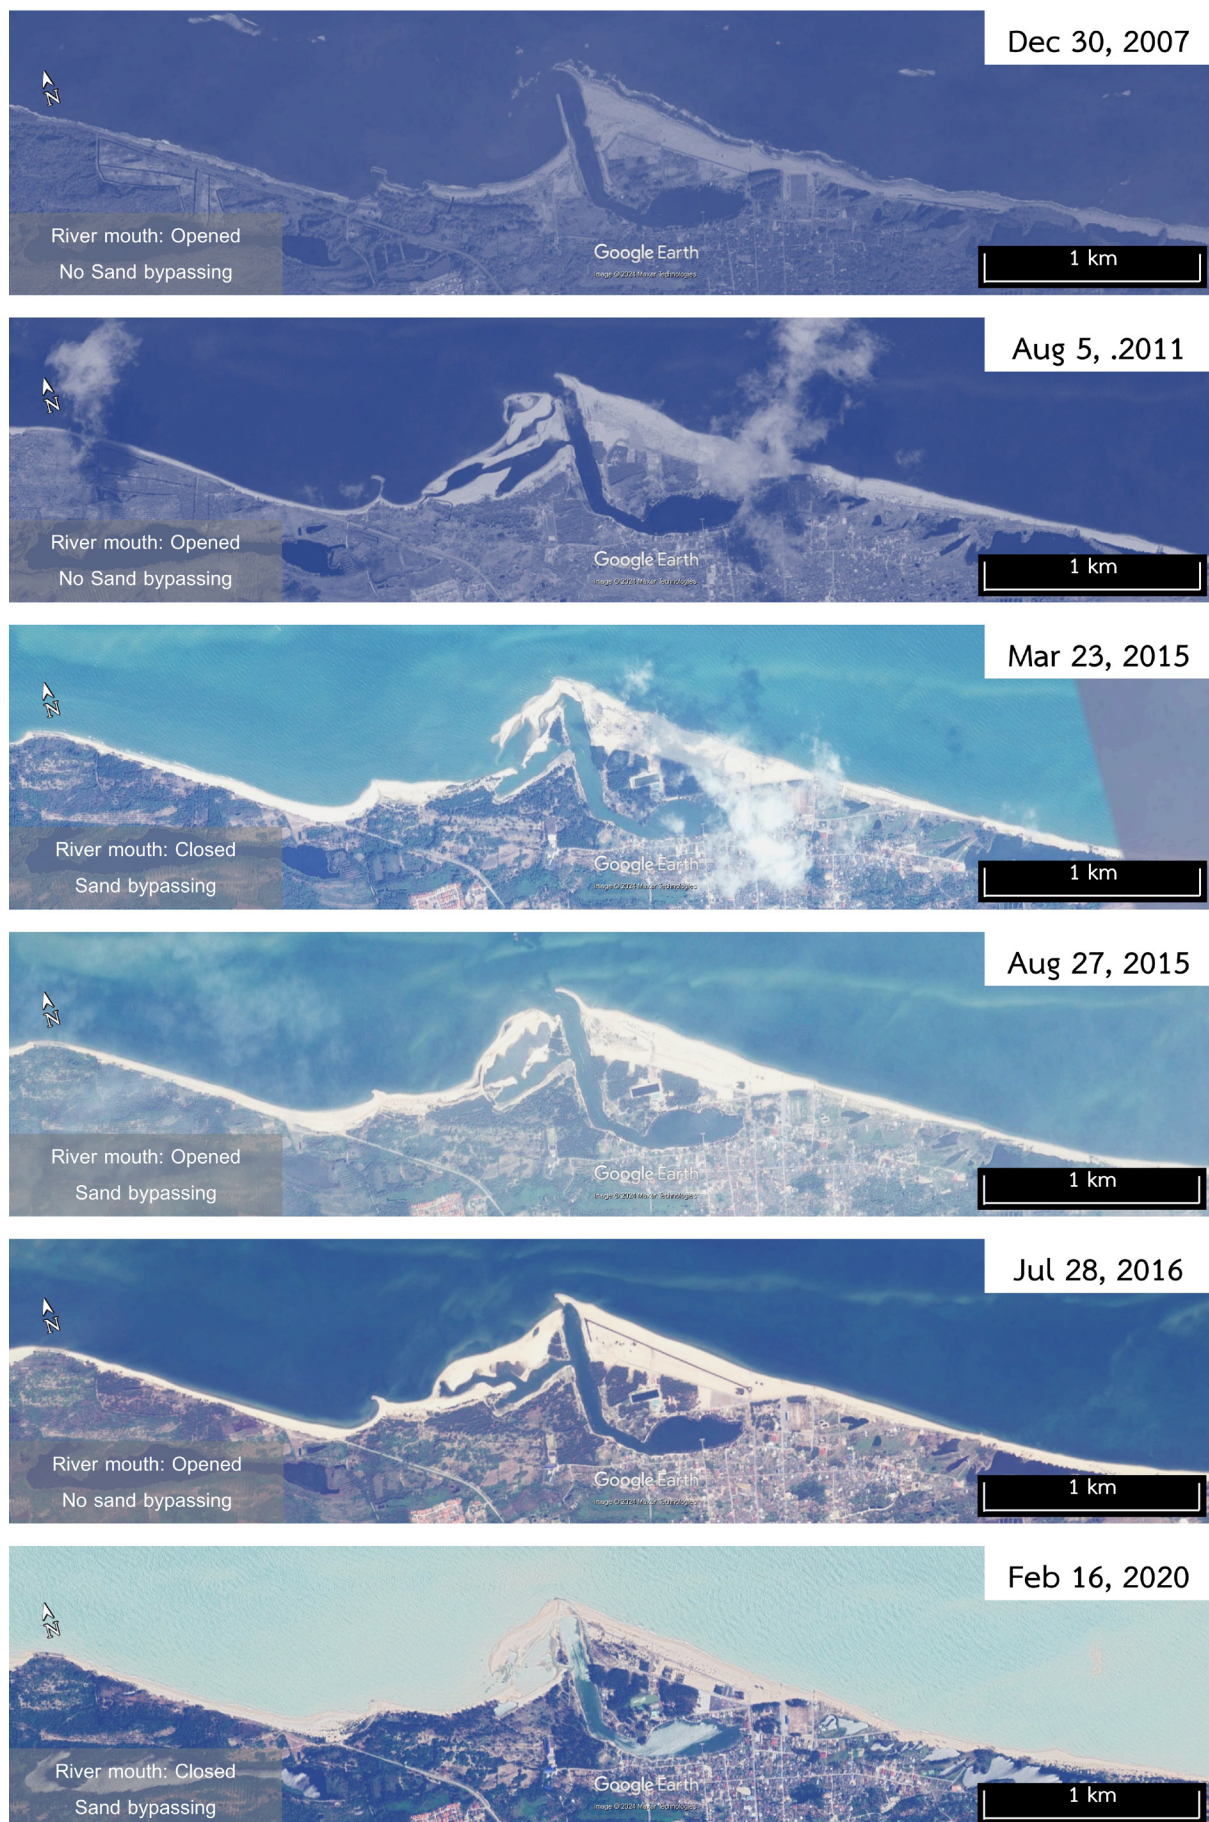
**Figure 12** Satellite images

ส่วนด้านทิศตะวันตกของปากร่องน้ำปะนาละ ตะกอนส่วนใหญ่ทับถมกันบริเวณถัดจากโครงสร้างเขื่อนกันทรายและคลื่นปากร่องน้ำไปทางด้านทิศตะวันตกเป็นระยะทาง 1.10 กิโลเมตร (Figure 9) โดยมีอัตราการทับถมสูงสุดอยู่ที่ 17.19 เมตร/ปี (Figure 11) และอัตราการเปลี่ยนแปลงชายฝั่งเฉลี่ยเท่ากับ 9.81 เมตร/ปี เนื่องจากกรมเจ้าท่าทำการถ่ายเททรายจากบริเวณปากร่องน้ำปะนาละมาไว้ทางด้านทิศตะวันตกของปากร่องน้ำ ในปี 2012 2015 2017 2018 และ 2020 ทำให้บริเวณนี้เกิดการทับถมของตะกอนทรายขึ้น ส่งผลให้ระยะทางการเปลี่ยนแปลงชายฝั่งสุทธิมีค่าเพิ่มขึ้น (Figure 10) ในทางตรงกันข้ามบริเวณถัดจากโครงสร้างเขื่อนกันทรายและคลื่นปากร่องน้ำเป็นระยะทาง 1.20 กิโลเมตร พบว่าแนวชายฝั่งเกิดการกัดเซาะ เนื่องจากตะกอนทรายจากการถ่ายเททรายเคลื่อนตัวมาไม่ถึงบริเวณนี้ อีกทั้งยังได้รับผลกระทบจากโครงสร้างเขื่อนกันคลื่นนอกชายฝั่ง ทำให้พื้นที่บริเวณด้านหลังและด้านข้างของโครงสร้างเขื่อนกันทรายและคลื่นนอกชายฝั่งไปทางด้านทิศตะวันตกเป็นต้นไปเกิดการกัดเซาะ โดยมีอัตราการกัดเซาะสูงสุดอยู่ที่ -5.56 เมตร/ปี (Figure 11) และอัตราการเปลี่ยนแปลงชายฝั่งเฉลี่ยเท่ากับ -2.81 เมตร/ปี ซึ่งมีความสอดคล้องกันกับการศึกษาบริเวณปากแม่น้ำเทนรีประเทศญี่ปุ่น โดยพบว่าการถ่ายเททรายสามารถลดอัตราการกัดเซาะชายฝั่งได้ แต่เนื่องจากบริเวณหน้าหาดมีโครงสร้างเขื่อนกันคลื่นนอกชายฝั่งจึงทำให้การถ่ายเททรายต้องใช้เวลานานกว่าปกติถึงจะช่วยลดปัญหาการกัดเซาะชายฝั่งได้ (Miyahara *et al.*, 2011) นอกจากนี้พบว่าในปีที่มีการถ่ายเททรายส่วนใหญ่ปากร่องน้ำจะเปิด (Figure 12)
