การประเมินสภาพและฟื้นฟูโครงสร้างลานคอนกรีตเสริมเหล็กบริเวณชายฝั่งทะเล: กรณีศึกษา  
ลานอเนกประสงค์สาธารณะเมืองพัทยา จังหวัดชลบุรี  
Structural Assessment and Rehabilitation of a Coastal Reinforced Concrete  
Platform: A Case Study of a Public Multipurpose Plaza in Pattaya City,  
Chonburi

<sup>1</sup>ศูนย์พัฒนาและที่ปรึกษาด้านวิศวกรรมโยธา คณะวิศวกรรมศาสตร์ มหาวิทยาลัยบูรพา

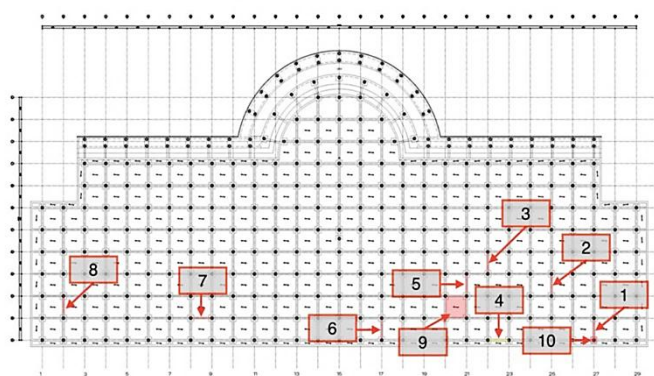
ภาพที่ 4 (ก) ตัวอย่างแท่งคอนกรีตที่เจาะเพื่อนำไปทดสอบกำลังอัด (ข) แผนผังตำแหน่งการเจาะเก็บแท่งคอนกรีต

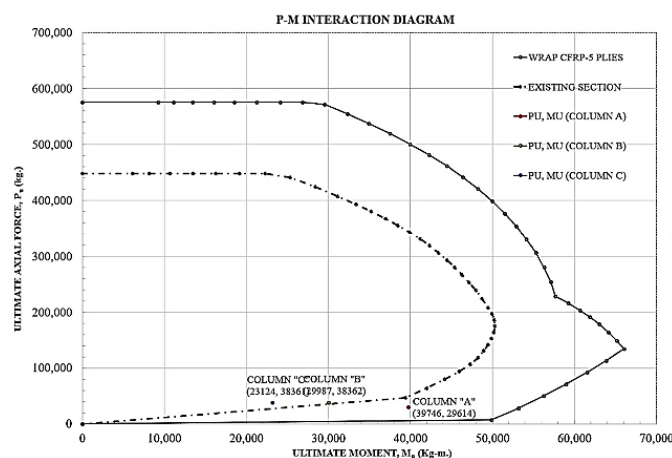
ภาพที่ 9 P-M Interaction Diagram ของหน้าตัดเสาที่พันด้วย CFRP เปรียบเทียบกับหน้าตัดเดิม

| ชิ้นส่วน | แนวทางการซ่อมแซมและเสริมกำลังที่ความเสียหายรุนแรง (ระดับ 3) |
|---|---|
| เสา | สกัดคอนกรีตที่เสื่อมสภาพ ขจัดสนิมบนเหล็กเสริม ทาน้ำยาประสานคอนกรีต หล่อซ่อมด้วย Structural Repair Mortar และเสริมกำลังด้วยการพันแผ่น CFRP จำนวน 6 ชั้น |

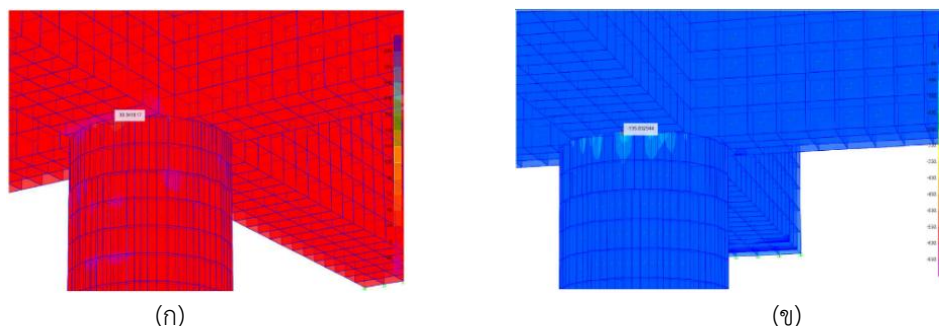
ภาพที่ 12 การวิเคราะห์ความเค้นด้วยวิธี FEM กรณีไม่มีแป้นหัวเสา (ก) ความเค้นอัดสูงสุด และ (ข) ความเค้นดึงสูงสุด

สำหรับแป้นหัวเสาที่ผิวคอนกรีตแตกร่อนอย่างรุนแรงได้รื้อถอนและหล่อใหม่ด้วยขนาดเดิม 1.20 x 1.20 เมตร หนา 0.20 เมตร และเสริมด้วยเหล็กตะแกรงด้วยเหล็กข้ออ้อยขนาด 12 มม. 6 เส้น (6-DB12) จำนวน 2 ชั้น ดังแสดงในภาพที่ 10 เพื่อคงหน้าที่กระจายน้ำหนักบรรทุกจากคานลงสู่เสาและลดการกระจุกตัวของความเค้นบริเวณขอบคานกับพื้นที่หน้าตัดเสา

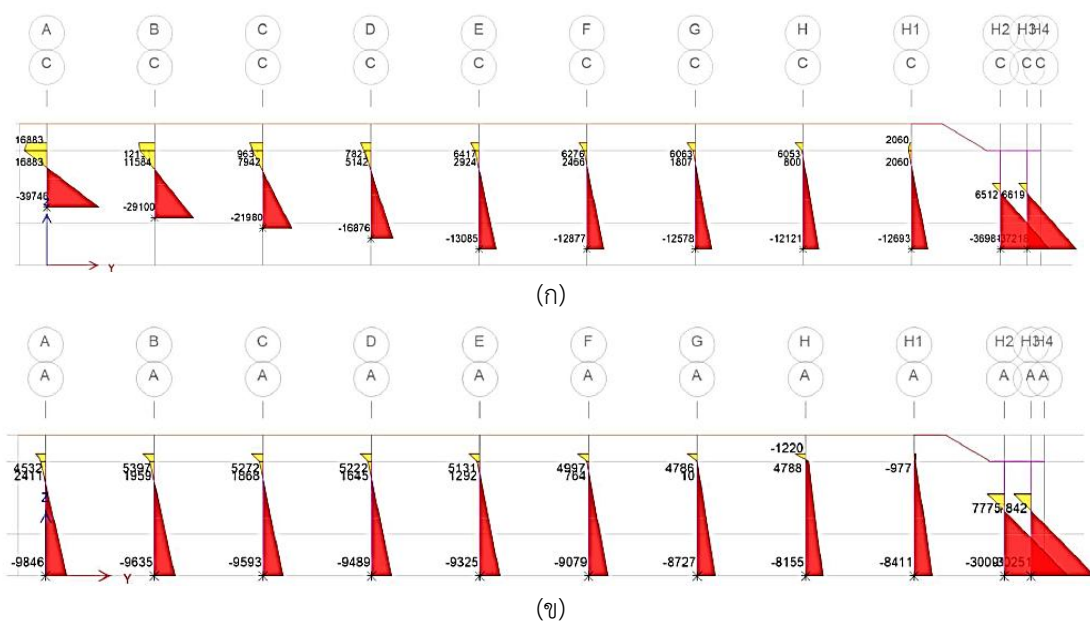
จากการสำรวจซึ่งสังเกตพบความเสียหายระดับรุนแรงของเสาตอม่อกระจุกตัวบริเวณชายฝั่งที่มีการสะสมตัวของทรายชายหาดสูงตามแนวลาดชันดังภาพที่ 13 ขณะที่เสาในพื้นที่ทรายราบเรียบหรือมีความสูงปกติกลับไม่ปรากฏความเสียหายที่ส่งผลต่อเสถียรภาพอย่างเด่นชัด ทำให้เสาที่ถูกทรายทับถมเกิดความยาวประสิทธิผลที่สั้นลง ทำให้พฤติกรรมของเสามีกลไกเสมือนเป็นเสาสั้นที่มีสติฟเนสหรือความแข็งเกร็งด้านข้าง (Lateral Stiffness) สูงขึ้น ส่งผลให้เสาบริเวณดังกล่าวรับแรงด้านข้างและเกิดโมเมนต์ดัดและแรงเฉือนสูงกว่าเสาข้างเคียงเมื่อได้รับแรงกระทำในแนวราบจาก กระแสน้ำ คลื่นทะเล และการหดและขยายตัวของผลของการเปลี่ยนแปลงอุณหภูมิ โดยเมื่อพิจารณาสาเหตุจากผลการวิเคราะห์โครงสร้างโดยพิจารณาปรับความยาวประสิทธิผลของเสาให้สอดคล้องกับระดับการทับถมของทราย พบว่าโมเมนต์ดัดของเสาที่ถูกทรายทับถมในระดับสูงจะมีค่ามากขึ้นอย่างมีนัยสำคัญ เนื่องจากความยาวประสิทธิผลที่ลดลงทำให้ค่าความแข็งเกร็งด้านข้างเพิ่มขึ้นและรับแรงภายในสูงขึ้น โดยมีค่าโมเมนต์ดัดเพิ่มขึ้นตั้งแต่ 1.23 เท่าจนถึง 4.03 เท่าเมื่อเทียบกับกรณีวิเคราะห์ด้วยพื้นทรายราบเรียบ โดยค่าโมเมนต์ดัดเพิ่มขึ้นมากที่สุดในเสาตามแนวกрид A ซึ่งมีการทับถมสูงสุดและมีการทับถมน้อยลงจนถึงแนวกрид H โดยเสาในแนวกрид A เกิดโมเมนต์ดัดในเสาที่ถูกทรายทับถมเท่ากับ 39,746 กก.ม. และกรณีพื้นทรายราบเรียบเท่ากับ 9,846 กก.ม. คิดเป็นสัดส่วนสูงถึง 4.03 เท่า โดยผลการวิเคราะห์ไดอะแกรมโมเมนต์ดัดของเสาที่มีการทับถมของทรายที่สูงขึ้นตามสภาพแวดล้อมจริงและกรณีที่พื้นทรายราบเรียบสม่ำเสมอในภาพที่ 14 ก และ (ข) ตามลำดับ

ภาพที่ 14 ไดอะแกรมโมเมนต์ดัดของเสา (ก) วิเคราะห์ผลการทับถมของทราย (ข) วิเคราะห์ด้วยสมมติฐานพื้นทรายราบเรียบ
