## The Double Pagodas in Ayutthaya Period

Orawan Chueanoi<sup>1</sup>

<sup>1</sup>Geography and History for Tourism Faculty of Humanities and Social Science, Chandrakasem Rajabhat University

The article discusses a study of fine arts in Ayutthaya province, with primary purpose to examine the layout system of sacred architecture during Ayutthaya period. The examination of their forms, size, and location according to history process was conducted to determine their period of construction.

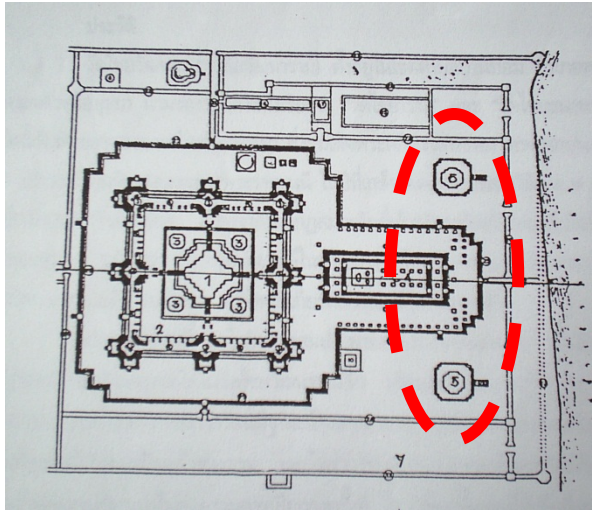
1. เจดีย์คู่หน้าเยื้องอาคารหลังคาคลุม (พระอุโบสถ) พบที่วัดไชยวัฒนาราม ตามภาพที่นำมาแสดง (ภาพที่ 1) พบว่า มีการสร้างอาคารต่าง ๆ โดยมีเจดีย์ทรงปรางค์ เป็นประธานของวัด ด้านหน้ามีพระอุโบสถตั้งอยู่ในแนวแกนหลักของวัด โดยส่วนหน้า เยื้องหน้าข้างพระอุโบสถ ประดิษฐานเจดีย์ทรงสี่เหลี่ยมเพ็ญมุม 2 องค์

ภาพที่ 1 แผนผังวัดไชยวัฒนาราม (ปัทมา วิชิตจรรยา, 2543, หน้า 114)

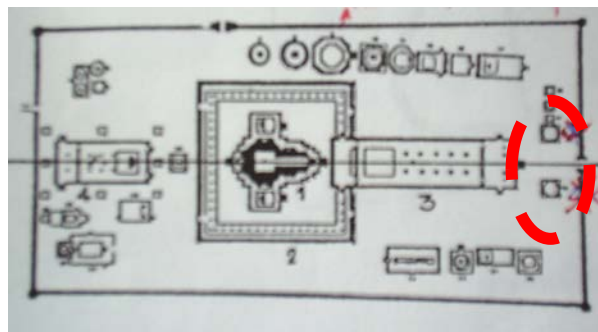
2. เจดีย์คู่หน้าตรงกับอาคารหลังคาคลุม (ภาพที่ 2-4) พบที่ วัดพุทธโสธรวรย์ วัดพระยาแมนและวัดหันตราเมื่อพิจารณาแผนผังของทั้ง 3 วัด เห็นถึงความเหมือนกันของ ตำแหน่งเจดีย์คู่ ที่ตั้งอยู่ด้านหน้าสุด ถัดออกมาจากอาคารหลังคาคลุม

ภาพที่ 2 แผนผังวัดพุทธโสธรวรย์ (ปัทมา วิชิตจรรยา, 2543, หน้า 454)

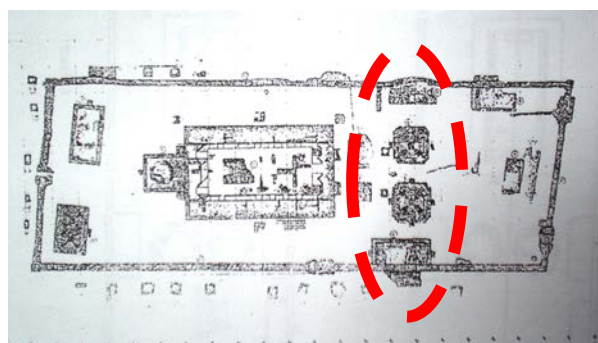
ภาพที่ 3 แผนผังวัดพระยาแมน (ปัทมา วิชิตจรรยา, 2543, หน้า 208)

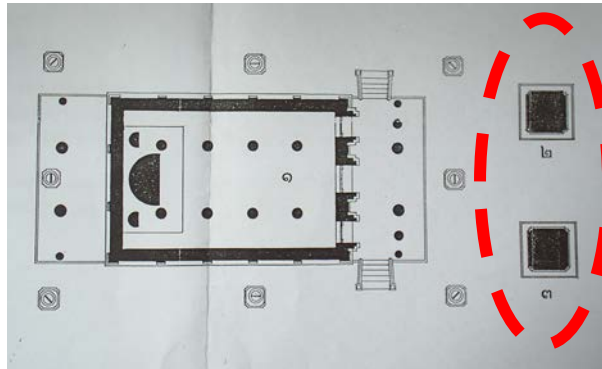
ภาพที่ 4 แผนผังวัดหันตรา (ทิวา เฟื่อนปฐม, 2543, หน้า 352)

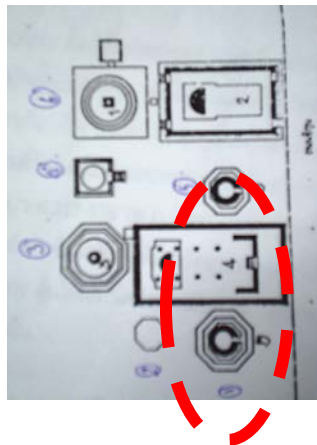
3. เจดีย์คู่ขนานด้านข้างอาคารหลังคาคลุม เมื่อพิจารณาแผนผังวัดสุวรรณาวาส (ภาพที่ 5) พบว่า มีกลุ่มอาคาร 1 กลุ่มที่ประกอบด้วย เจดีย์ในผังฐานแปดเหลี่ยม ด้านหน้ามีพระวิหาร ด้านข้างซ้าย-ขวาของพระวิหาร ประดิษฐานเจดีย์ในผังฐานแปดเหลี่ยมด้านละ 1 องค์ ซึ่งอยู่ในที่ตรงกัน

ภาพที่ 5 แผนผังวัดสุวรรณาวาส (ปัทมา วิจิตจฺจฺญ, 2543, หน้า 425)

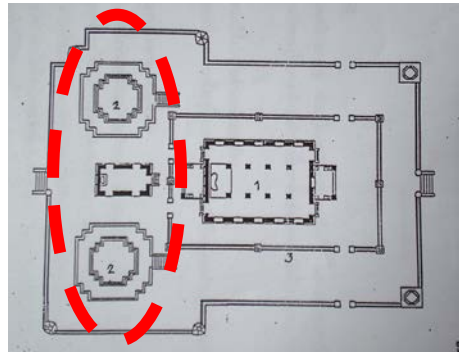
1. เจดีย์คู่ ด้านหลังอาคารหลังคาคลุม ขนานกัน พบที่วัดชุมพลนิกายาราม (ภาพที่ 6) และวัดสีกาสมุด (ภาพที่ 7) เมื่อพิจารณาจากแผนผังที่ปรากฏ พบว่าตำแหน่งของเจดีย์คู่ของทั้งสองวัดจะอยู่ด้านหลังอาคารหลังคาคลุม แต่ก็มีลักษณะที่แตกต่างกัน กล่าวคือ เจดีย์คู่ของวัดชุมพลนิกายาราม เป็นเจดีย์ทรงสี่เหลี่ยมเพิ่มมุม ตั้งอยู่ด้านหลังพระวิหารหลวง ระหว่างเจดีย์คู่นี้ มีวิหารหลังเล็ก ๆ ตั้งอยู่ตรงกลาง ส่วนเจดีย์คู่วัดสีกาสมุด ตั้งขนานเจดีย์ประธานของวัด เจดีย์กลุ่มนี้ตั้งอยู่หลังพระอุโบสถ

ภาพที่ 6 แผนผังวัดชุมพลนิการาราม (ปัทมา วิชิตจรรยา, 2543, หน้า 464)

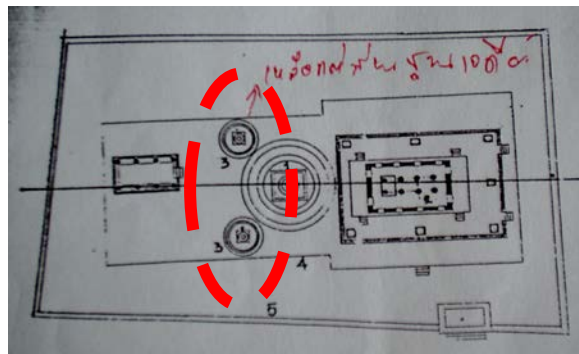
ภาพที่ 7 แผนผังวัดลีกาสมุด (ปัทมา วิชิตจรรยา, 2543, หน้า 172)

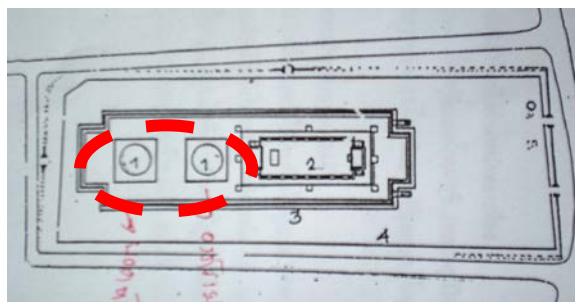
2. เจดีย์คู่ ตั้งอยู่หลังอาคารหลังคาคลุม ตามแนวแกนของวัดพบที่วัดกุฎีทอง(ภาพที่ 8) จากแผนผังจะพบว่า เป็นการวางตำแหน่งเจดีย์คู่ อยู่ในแนวแกนหลักของวัด คือ ตั้งเจดีย์คู่เรียงถัดจากอาคารหลังคาคลุม นอกจากจะพบที่วัดนี้ ยังพบตำแหน่งการตั้งเจดีย์ลักษณะนี้ที่วัดสิงหารามอีกด้วย

ภาพที่ 8 แผนผังวัดกุฎีทอง (ปัทมา วิชิตจรรยา, 2543, หน้า 445)

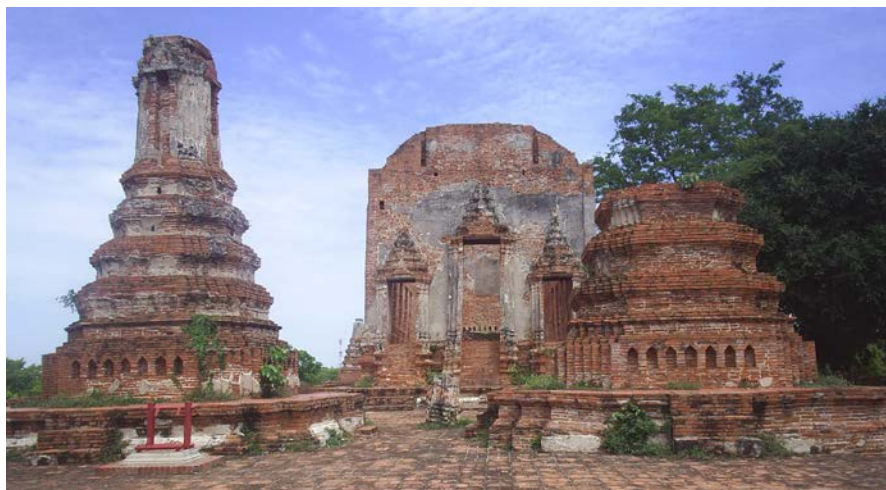
1. เจดีย์คู่ทรงปราสาท ทำการศึกษา 1 แห่ง คือเจดีย์คู่ทรงปราสาทวัดพระยาแมน (ภาพที่ 9) ตำบลคลองสระบัว อำเภอพระนครศรีอยุธยา จังหวัดพระนครศรีอยุธยา จากหลักฐานการขุดแต่งทางโบราณคดี พบว่า สิ่งก่อสร้างส่วนใหญ่ที่ปรากฏอยู่ในปัจจุบัน มีอายุการสร้างในครั้งที่ 2 (ทรงวุฒิ ธรรมขันธ์, 2542) อยู่ในช่วงที่มีการปฏิสังขรณ์ครั้งยิ่งใหญ่ในสมัยสมเด็จพระเพทราชา (พระราชพงศาวดารกรุงศรีอยุธยา ฉบับพันจันทนุมาศ(เจิม) กับพระจักรพรรดิพงศ์ (จาด), 2507) ซึ่งเดิมวัดนี้มีอยู่ก่อนแล้ว เป็นสถานที่จำวัดของพระอาจารย์ของสมเด็จพระเพทราชา พระองค์ทรงแสดงความกตัญญูที่มีต่อพระอาจารย์ จึงทำการบูรณะวัดนี้ แล้วเสร็จใน พ.ศ. 2237 (พระราชพงศาวดารกรุงศรีอยุธยา ฉบับพันจันทนุมาศ (เจิม) กับพระจักรพรรดิพงศ์ (จาด), 2507) เจดีย์ทรงปราสาทคู่นี้ เป็นเจดีย์ขนาดเล็ก รูปทรงเพรียว มีจำนวนมุมมาก เล็กถี่ และเท่ากันทุกมุม มีการใช้ฐานสิงห์ และซุ้มจระนำประดับด้านของเรือนธาตุแคบจนไม่สามารถประดิษฐานพระพุทธรูปได้ ลักษณะดังกล่าวล้วนเป็นรูปแบบของปราสาทในสมัยอยุธยาตอนปลาย กล่าวคือรูปทรงของปราสาทในช่วงอยุธยาตอนต้นจะมีความที่แบน ส่วนฐานของปราสาทเป็นฐานบัวลูกฟัก ฐานบัวลูกแก้วอกไก่ และฐานสิงห์ ตามลำดับ

ภาพที่ 9 เจดีย์คู่ทรงปราสาทหน้าพระวิหาร วัดพระยาแมน อยุธยา  
ภาพถ่ายโดยผู้เขียน เมื่อวันที่ 13 ตุลาคม 2561

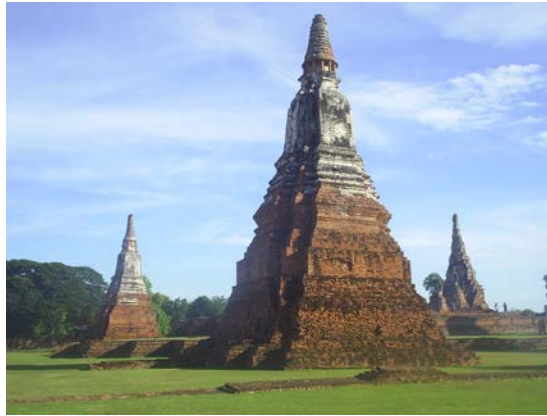
2.1 วัดไชยวัฒนาราม (ภาพที่ 10) ตำบลบ้านป้อม อำเภอพระนครศรีอยุธยา จังหวัดพระนครศรีอยุธยา สร้างขึ้น พ.ศ. 2173 เพื่อเฉลิมถวัลย์การขึ้นครองราชย์ของสมเด็จพระเจ้า

ภาพที่ 10 เจดีย์ทรงสี่เหลี่ยมเพ็ญมูม วัดไชยวัฒนาราม  
ภาพถ่ายโดยผู้เขียน เมื่อวันที่ 13 ตุลาคม 2561

เพิ่มมุม ที่พบในเจดีย์คู่ ศิลปะอยุธยาเป็นเจดีย์สี่เหลี่ยมเพิ่มมุมที่ไม่มีการทำซุ้มยื่นแล้วดังปรากฏที่เจดีย์คูหน้าวัดไชยวัฒนารามและวัดชุมพลนิกายารามรูปแบบของเจดีย์กลุ่มนี้ มีพัฒนาการ ดังนี้ ส่วนฐาน ที่ทำด้วยชุกชานบัวลูกแก้วอกไก่ดังปรากฏที่เจดีย์วัดหันตรา หรือการใช้ฐานสิงห์ซึ่งมีขาสิงห์ที่มีทรงเพรียวและน่องสิงห์ยึดตรงแล้ว ซ้อนกันเป็นลักษณะฐานสิงห์สมัยอยุธยาตอนปลาย อาจมีการใช้บัวคลุ่มรองรับองค์ระฆัง ซึ่งเป็นสิ่งที่แตกต่างจากเจดีย์สี่เหลี่ยมเพิ่มมุมโดยทั่วไป ที่ไม่มีการใช้บัวคลุ่มรองรับองค์ระฆัง ลักษณะดังกล่าวอาจเป็นการนำเอาลักษณะบางประการของเจดีย์ทรงเครื่องมาใช้ ดังปรากฏที่เจดีย์คูวัดพุทไธสวรรย์

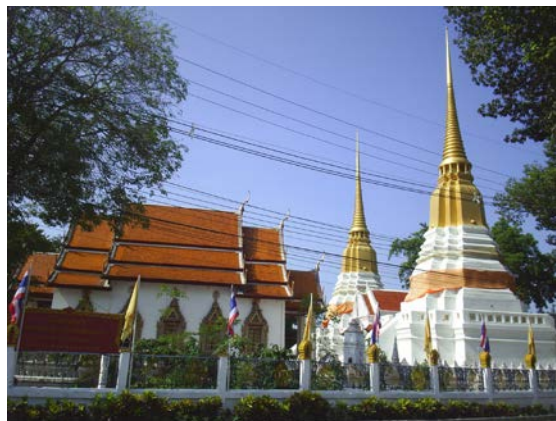
2.2 วัดชุมพลนิกายาราม (ภาพที่ 11) อำเภอบางปะอิน จังหวัดพระนครศรีอยุธยา สมเด็จพระเจ้าปราสาททอง โปรดให้สร้างในพ.ศ. 2175 เพื่อให้เป็นวัดเคียงคู่กับพระราชนิเวศน์ของพระองค์ที่เกาะบางนางอิน (พระราชพงศาวดารกรุงศรีอยุธยา ฉบับพันจันทนุมาศ (เจิม) กับพระจักรพรรดิพงศ์ (จาด), 2507) สิ่งก่อสร้างต่าง ๆ ภายในวัด ทั้งเจดีย์ประธานและพระอุโบสถ ได้รับการบูรณะครั้งใหญ่ในสมัยพระบาทสมเด็จพระจอมเกล้าเจ้าอยู่หัว (ปัทมา วิชิตจรรยา, 2543)

ภาพที่ 11 เจดีย์คู่ภายในวัดชุมพลนิกายาราม  
ภาพถ่ายโดยผู้เขียน เมื่อวันที่ 13 ตุลาคม 2561

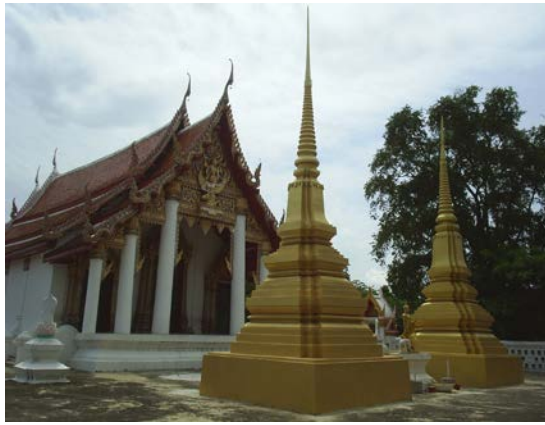
2.3 วัดหันตรา (ภาพที่ 12) ตำบลหันตรา อำเภอพระนครศรีอยุธยา จังหวัดพระนครศรีอยุธยา ไม่มีประวัติการสร้างวัดนี้ แต่ในปีพ.ศ. 2281 สมเด็จพระเจ้าบรมโกศได้เสด็จพระราชดำเนินไปฉลองวัดหันตรา (พระราชพงศาวดารกรุงศรีอยุธยา ฉบับพันจันทนุมาศ (เจิม)

ภาพที่ 12 เจดีย์คู่ภายในวัดหันตรา  
ภาพถ่ายโดยผู้เขียน เมื่อวันที่ 13 ตุลาคม 2561

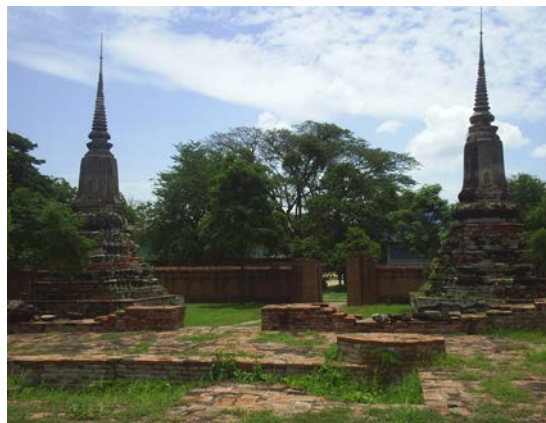
2.4 วัดพุทไธสวรรย์ (ภาพที่ 13) ตำบลลำไทร อำเภอมหาชนะชัย จังหวัดพระนครศรีอยุธยา เป็นวัดที่มีมาตั้งแต่สมัยอยุธยาตอนต้น โปรดให้สร้างโดยสมเด็จพระรามาธิบดีที่ 1 (พระเจ้าอู่ทอง) ในปีพ.ศ. 1896 (พระราชพงศาวดารกรุงศรีอยุธยา ฉบับพันจันทนุมาศ (เจิม) กับพระจักรพรรดิพงศ์ (จาด), 2507) เอกสารต่าง ๆ มิได้กล่าวถึงการบูรณะ หรือการสร้างสิ่งก่อสร้างเพิ่มเติมภายในวัด แต่ด้วยงานศิลปกรรมที่ปรากฏ แสดงให้เห็นถึงการบูรณะและสร้างเพิ่มเติมมาโดยตลอด

ภาพที่ 13 เจดีย์คู่ด้านหน้าวัดพุทไธสวรรย์  
ภาพถ่ายโดยผู้เขียน เมื่อวันที่ 13 ตุลาคม 2561

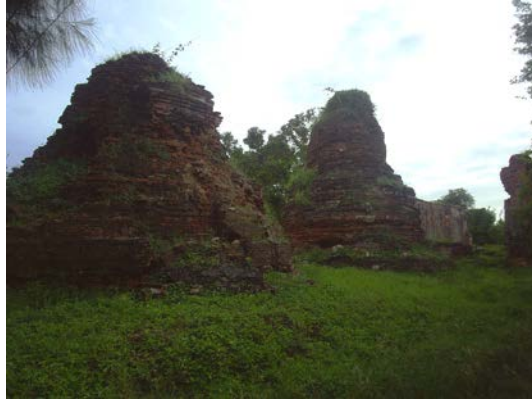
3.3 วัดสิงหาราม (ภาพที่ 14) ตำบลประตูชัยอำเภอพระนครศรีอยุธยา จังหวัดพระนครศรีอยุธยา ไม่ปรากฏประวัติการสร้าง แต่ด้วยรูปแบบศิลปะวัดนี้น่าอยู่ในช่วงอยุธยาตอนกลาง เจดีย์คู่วัดแห่งนี้ ทำหน้าที่เป็นเจดีย์ประธาน มีสภาพทรุดโทรม อิฐหลุดร่อน ทำให้ชั้นลดบัวแต่ละชั้น มีลักษณะไม่ชัดเจน ส่วนยอดพังทลาย แต่เมื่อพิจารณาองค์ประกอบโดยรวมแสดงให้เห็นว่าเป็นเจดีย์ทรงระฆังในผังกลม

ภาพที่ 14 เจดีย์คู่ ด้านหลังวัดสิงหาราม

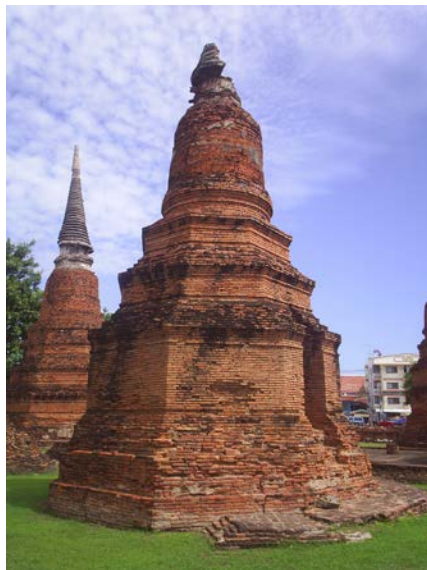
4. เจดีย์ทรงแปดเหลี่ยมพบเพียง 1 วัด คือ เจดีย์คู่วัดสุวรรณาวาส (ภาพที่ 15) ตำบลท่าวาสกรี อำเภอมะนัง จังหวัดยะลา ไม่ปรากฏประวัติการสร้างจากผลการศึกษารูปทรงของเจดีย์ภายในวัดสุวรรณาวาส คงอยู่ในช่วงอยุธยาตอนกลาง (รายงานการขุดแต่งและบูรณะโบราณสถานวัดสุวรรณาวาส (ร้าง) ตำบลท่าวาสกรีอำเภอมะนัง จังหวัดยะลา, 2530)

รูปแบบของทรงแปดเหลี่ยม ประกอบด้วย ฐานเชิง 1-2 ฐาน รองรับฐานบัวลูกแก้วอกไก่ อยู่ในผังแปดเหลี่ยม 3 ชั้น ฐานล่างยกสูง มีห้องคูหา ถัดขึ้นมามีฐานบัวลูกแก้วอกไก่ในผังกลม 1 ฐานรองรับองค์ระฆัง อันเป็นลักษณะของเจดีย์ทรงแปดเหลี่ยม ที่อยู่ในช่วงอยุธยาตอนกลาง (รายงานการขุดแต่งและบูรณะโบราณสถานวัดสุวรรณาวาส (ร้าง) ตำบลท่าวาสกรีอำเภอมะนัง จังหวัดยะลา, 2530)

ภาพที่ 15 เจดีย์วัดสุวรรณาวาส

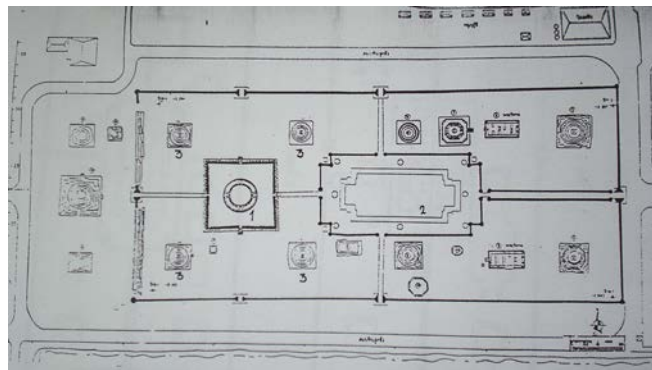
เมื่อพิจารณาแผนผังวัดมเหยงคณ์ (ภาพที่ 16) ซึ่งเป็นวัดในสมัยอยุธยาตอนต้น ประกอบด้วย เจดีย์ประธาน รายรอบด้วยเจดีย์ประจำมุมทั้ง 4 ด้านหน้าของเจดีย์ประธานเป็นพระอุโบสถ ด้านหน้าสุดของวัด มีเจดีย์ทรงระฆัง ตั้งอยู่บริเวณมุม จากการศึกษารูปแบบของเจดีย์คู่นี้ เชื่อว่าสร้างขึ้นสมัยอยุธยาตอนต้น แต่เมื่อลองตัดเจดีย์ประธานของวัดออก เหลือเพียงแต่วิหารหรือพระอุโบสถกับเจดีย์ประจำมุมด้านหน้าของวัด (ภาพที่ 17) จึงทำให้เกิดระบบแผนผังอีกรูปแบบหนึ่งที่นิยมในสมัยหลัง คือการสร้างวัดโดยใช้อาคารหลังคาคลุมเป็นประธานของวัดและมีเจดีย์คู่นี้ ดังปรากฏในกลุ่มวัดที่ทำการศึกษา เช่น วัดพระยาแมนและวัดหันตรา

ภาพที่ 16 แผนผังวัดมเหยงคณ์ (ปัทมา วิจิตจรัญ, 2543, หน้า 159)

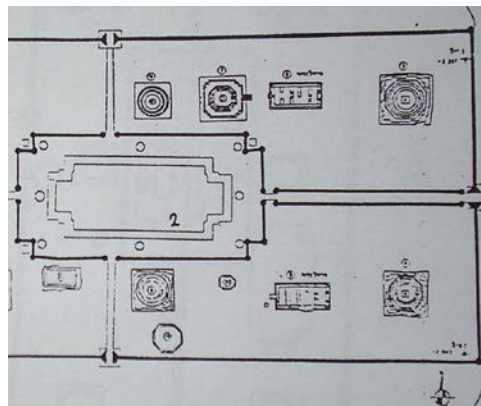
ภาพที่ 17 ภาพตัวอย่างเมื่อตัดเจดีย์ประธานของวัดออก  
จะเหลือเพียงแต่ พระอุโบสถและเจดีย์ประจำมุมด้านหน้า

2. การลดทอนสิ่งก่อสร้างภายในวัดที่เกิดขึ้นในสมัยอยุธยาตอนปลายการสร้างเจดีย์คู่หน้าอาคารหลังคาคลุม อาจมีต้นแบบมาจากแผนผังในสมัยอยุธยาตอนต้น ที่ลดทอนส่วนของเจดีย์ประธานออก เหลือเพียงแต่อาคารหลังคาคลุมและเจดีย์ประจำมุมคู่อันหน้าเท่านั้น ทั้งนี้อาจเนื่องมาจากการลดความสำคัญของพระเจดีย์และพระวิหารลง กลับให้ความสำคัญกับพระอุโบสถ
